Strukturvielfalt in der Elbeaue – Erfahrungsbericht über die „Flutrinnenanbindung Sandauerholz“ im Biosphärenreservat Mittelelbe

RAINER DIEBEL

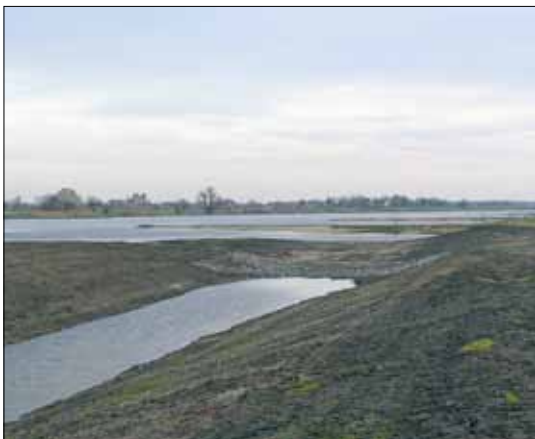
Abb. 3: Einlauf kurz nach Fertigstellung. Foto: R. Diebel (2006).

Um das Projektziel zu erreichen, wurde oberstrom eine ca. 780 m lange Flutrinne neu profiliert (siehe Abb. 3).

Im Bild ist die Einlaufschwelle als grauer Steinbelag erkennbar.

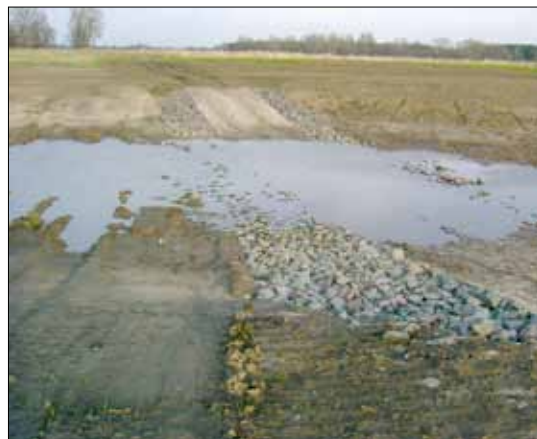
Abb. 4: Furt zum neuen Werder. Foto: A. Berbig (2006).

Die Landwirte forderten die Erreichbarkeit der zwischen Flutrinne und Elbe gelegenen Grünlandflächen. Sie wird nunmehr durch eine befestigte Furt (Abb. 4) ermöglicht.

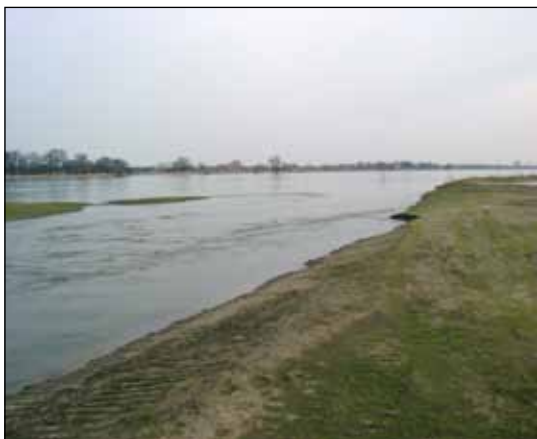
Abb. 5: Einlauf bei leichtem Hochwasser. Foto: R. Diebel (2006).

Selbst kleine Hochwässer (siehe Abb. 5) sorgen mittlerweile in der Flutmulde für eine Durchströmung. Durch die optimierten Durchströmungsverhältnisse im Altarm haben sich die autotypischen Lebensraumstrukturen deutlich verbessert. In der durchströmten Flutrinne sind u. a. zahlreiche Jungfische zu beobachten. Auf den Sedimenten siedelten sich sogleich Pionierpflanzen an, voran Arten der Weichholzaue. Leider verhindert die aktuelle Beweidung in diesem Bereich die Etablierung von dauerhaften Vegetationsstrukturen. Die morphologischen Veränderungen lösen immer noch an den Rän-

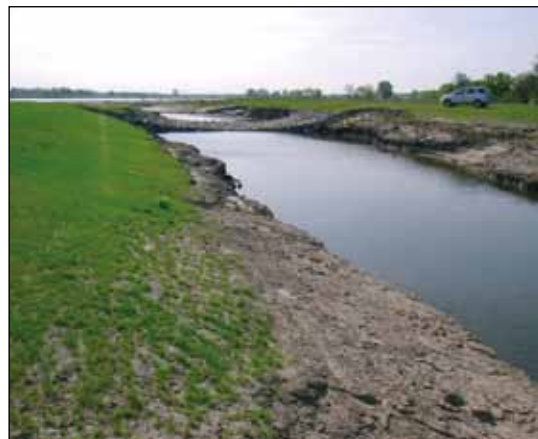
Abb. 6: Einlauf nach einem Jahr mit normalem Abfluss der Elbe. Foto: R. Diebel (2007).

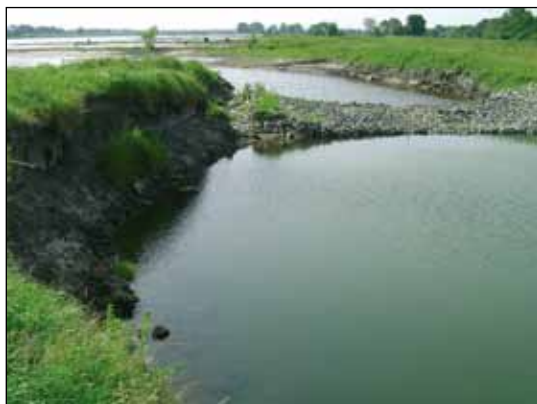
dern der umliegenden Flächen dynamische Prozesse aus, z. B. durch Abspülungen, allerdings mit nachlassender Tendenz und abnehmendem Flächenanspruch. Mit den angrenzenden Nutzern besteht ständiger Kontakt, um zu einvernehmlichen Lösungen zu kommen. Bereits ein Jahr nach erfolgter Maßnahme zeigte sich, dass der Einlauf nicht stabil genug war und die doch recht häufige Durchströmung – bei normalem Ablaufverhalten der Elbe – den Anforderungen nicht standhalten würde (Abb. 6 und 7). Es war zu befürchten, dass die Einlaufschwelle umläufig wird und die Wassermassen der Elbe dann ungebremst den kürzeren Weg nehmen könnten.

Abb. 7: Steilwand zur Elbe hin mit Umlauf tendenz an der Schwelle. Foto: R. Diebel (2008).

Die mit der Durchströmung beabsichtigte Erosion übertraf aus Naturschutzsicht einerseits alle Erwartungen. Es stellten sich Steilufer für Uferschwalben und Eisvogel ein und im weiteren Gerinne erfolgte eine Sortierung der Sedimentfraktionen. Sorge bereitete andererseits die Aussicht auf die nächsten Hochwasser und deren Auswirkungen. Der Abstand der Wandung, die hinter der Einlaufschwelle zur Elbe lag, war nur sieben Meter breit und es bestand die Befürchtung, die Elbe könnte hier durchbrechen (Abb. 7).

Um dem vorzubeugen, wurde die Einlaufschwelle etwas weiter in Richtung Einlauf und mit massiverem Verbau neu errichtet. In Abbildung 8 ist die Situation nach der Fertigstellung, noch mit Wasserhaltungsdamm, dokumentiert. Die Einlaufschwelle ist alternativlos, da die Schifffahrtsverwaltung auf eine festgelegte Einlaufbedingung besteht, d. h. es darf bei niedrigen Wasserständen kein Nebengerinne die Bedingungen im Hauptstrom verschlechtern. Eine natürlichere Gestaltung muss bei weiteren Vorhaben ausführlich diskutiert werden, mit Sicherheit ist die an dieser Stelle abzubauen Energie des Wassers eine besondere Herausforderung. Auf eine Begrenzung der Durchströmung kann nicht verzichtet werden, da die Elbe sonst den ursprünglichen Weg über das buhlenbewehrte Hauptgerinne verlassen und die Flutmulde sehr schnell die Funktion des Hauptstromes übernehmen würde.

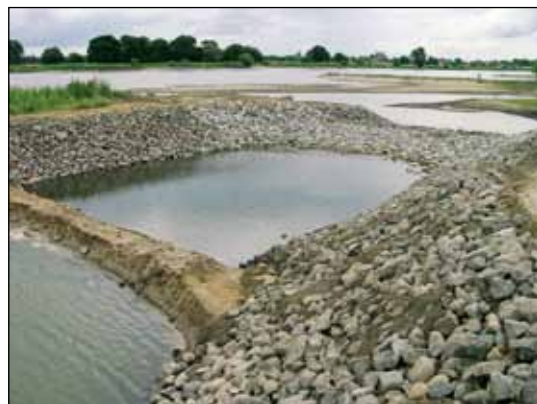
Abb. 8: Fertige neue Einlaufschwelle mit Tosbecken zum Energieabbau. Foto: A. Berbig (2008).

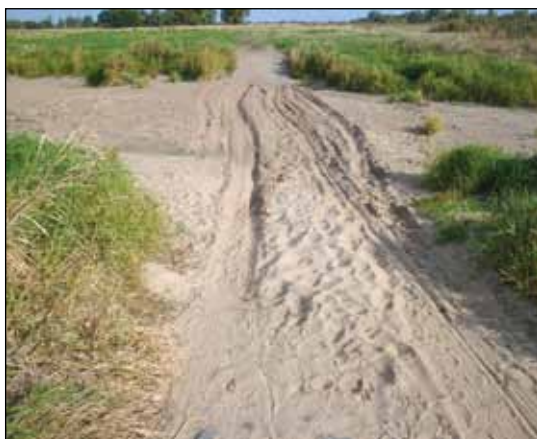
Abb. 9: Übersandete Fuhrt. Foto: R. Diebel (2010).

Über die Jahre haben sich in der Flutrinne sowohl Prozesse der Erosion als auch der Sedimentumlagerung vollzogen. Dabei wurde auch die Furt teils stark übersandet (Abb. 9) und war zeitweilig sowohl im trockenem

als auch im feuchten Zustand nur schwer durchfahrbar. Eine Lösung schien eine Überdeckung mit Platten auf dem Niveau der sich einstellenden Sohle zu sein. Ein größeres Hochwasser im Frühjahr 2011 löste dann vorerst das Problem, in dem es die abgelagerten Sedimente wieder in den Fluss zurückführte.

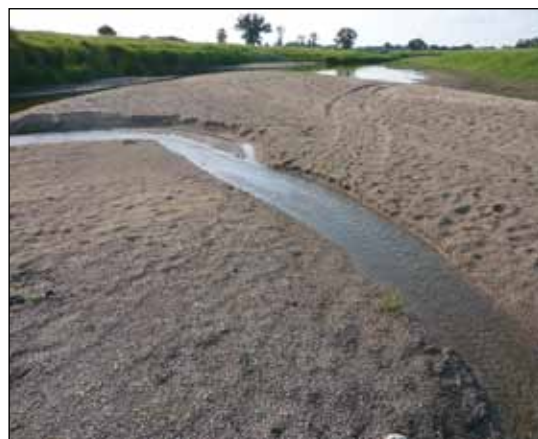
Abb. 10: Angeschlossene alte Flutmulde, teilweise mit Sand und Kiessediment aufgefüllt. Foto: R. Diebel (2010).

Mit fallendem Wasserstand läuft noch einige Zeit Sickerwasser nach, das zur Wanderung der Brutfische genutzt wird (Abb. 10). Die bei Trockenheit in der Flutmulde zurückbleibenden Tümpel sind voller Jungfische. Wissenschaftliche Untersuchungen sollen erste Funde von Arten der Roten Liste bestätigen. Schon heute ist deutlich erkennbar, dass sich dieser Bereich morphologisch und hydrologisch stark verändert hat und sich durch die natürlicheren Strukturen eine breitere Artenausstattung einstellt, im Gegensatz zu den noch zahlreich existierenden Flutrinnen mit teilweise nur unterstromiger Anbindung. Die langanhaltendere Durchströmung (ca. 7 bis 9 Monate) schafft ursprünglichere Verhältnisse. Erosionsprozesse entlang der Rinne sind dafür Beleg und Bedingung. Die Formen unterliegen einem stetigem Wandel, wenn auch, bedingt durch den festgelegten und begrenzten Einlauf, nicht über das gesamte Jahr hinweg.
