## Erfolgreiche Sanierung des Feldsolls „Friedemanns Teich“ im Vorfläming bei Wittenberg

UWE ZUPPKE

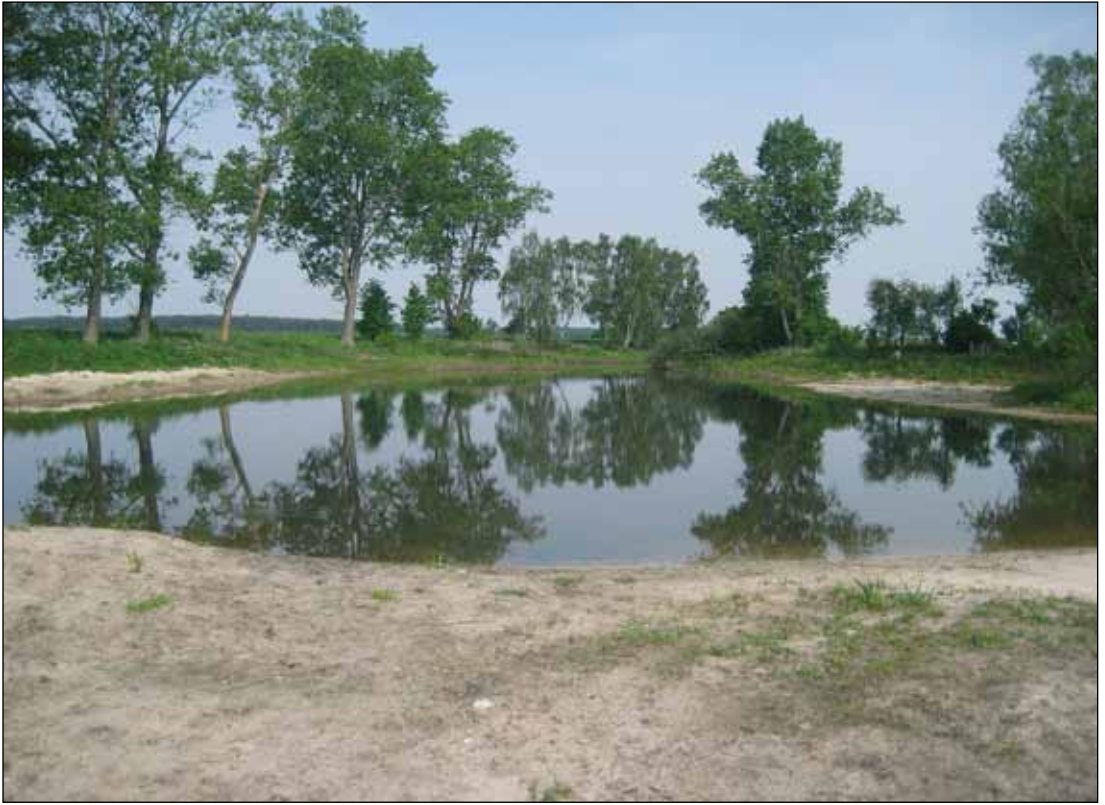
**Abb. 3:** FND Friedemanns Teich – Zustand Mai 2011. Foto: A. Richter.

Die Schneeschmelze im Frühjahr 2011 blieb zunächst ohne spürbare Wirkung auf die Gewässerentwicklung. Erst als sich nach den Starkniederschlägen im April 2011 große Wasserflächen auf den Feldern bildeten, führten insbesondere die modellierten Mulden zur Füllung des Gewässers. Bereits im Mai 2011 riefen die ersten drei bis fünf Rotbauchunken. Auch andere Amphibienarten fanden sofort wieder das Gewässer, obwohl es sieben Jahre nicht wassergefüllt war und kein
