# Handbuch Wasser 2

## Naturnahe Umgestaltung von Fließgewässern

Teil III Dokumentation der Entwicklung ausgewählter Pilotvorhaben  
Erste Zwischenergebnisse der Erfolgskontrolle

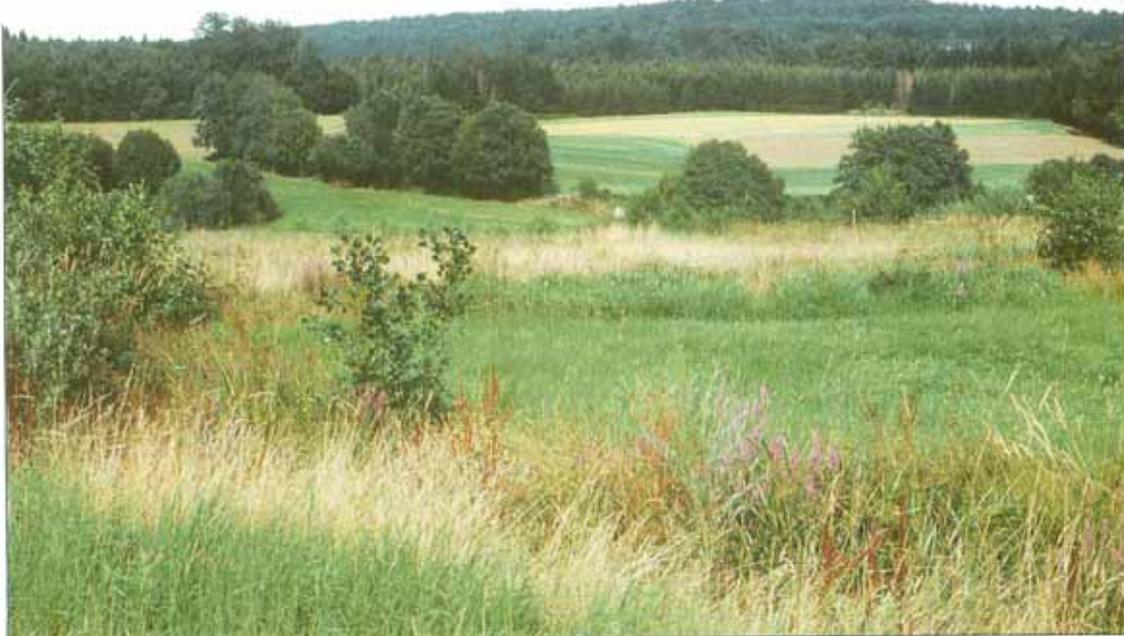
Abb. 7: Naturnah umgestaltetes Wiesenbächle (Aufn.: LfU 1995).

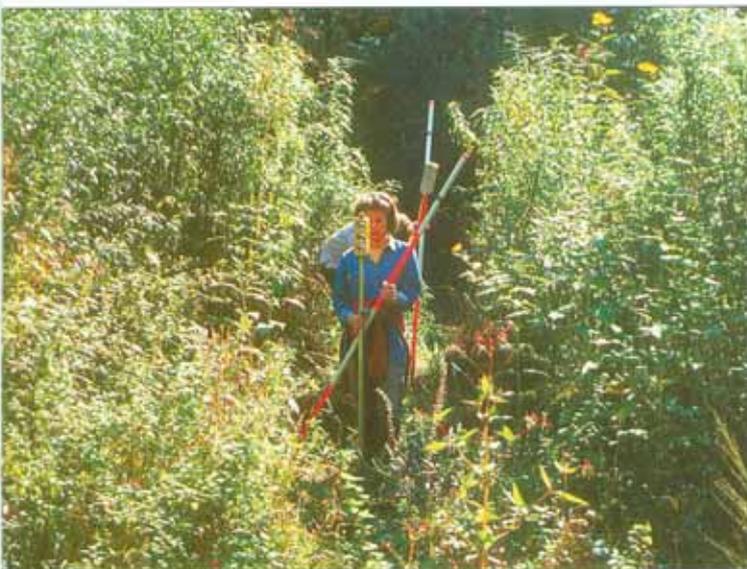
Abb. 8: Einmessung von Querprofilen an der Murr (Aufn.: LfU 1995).

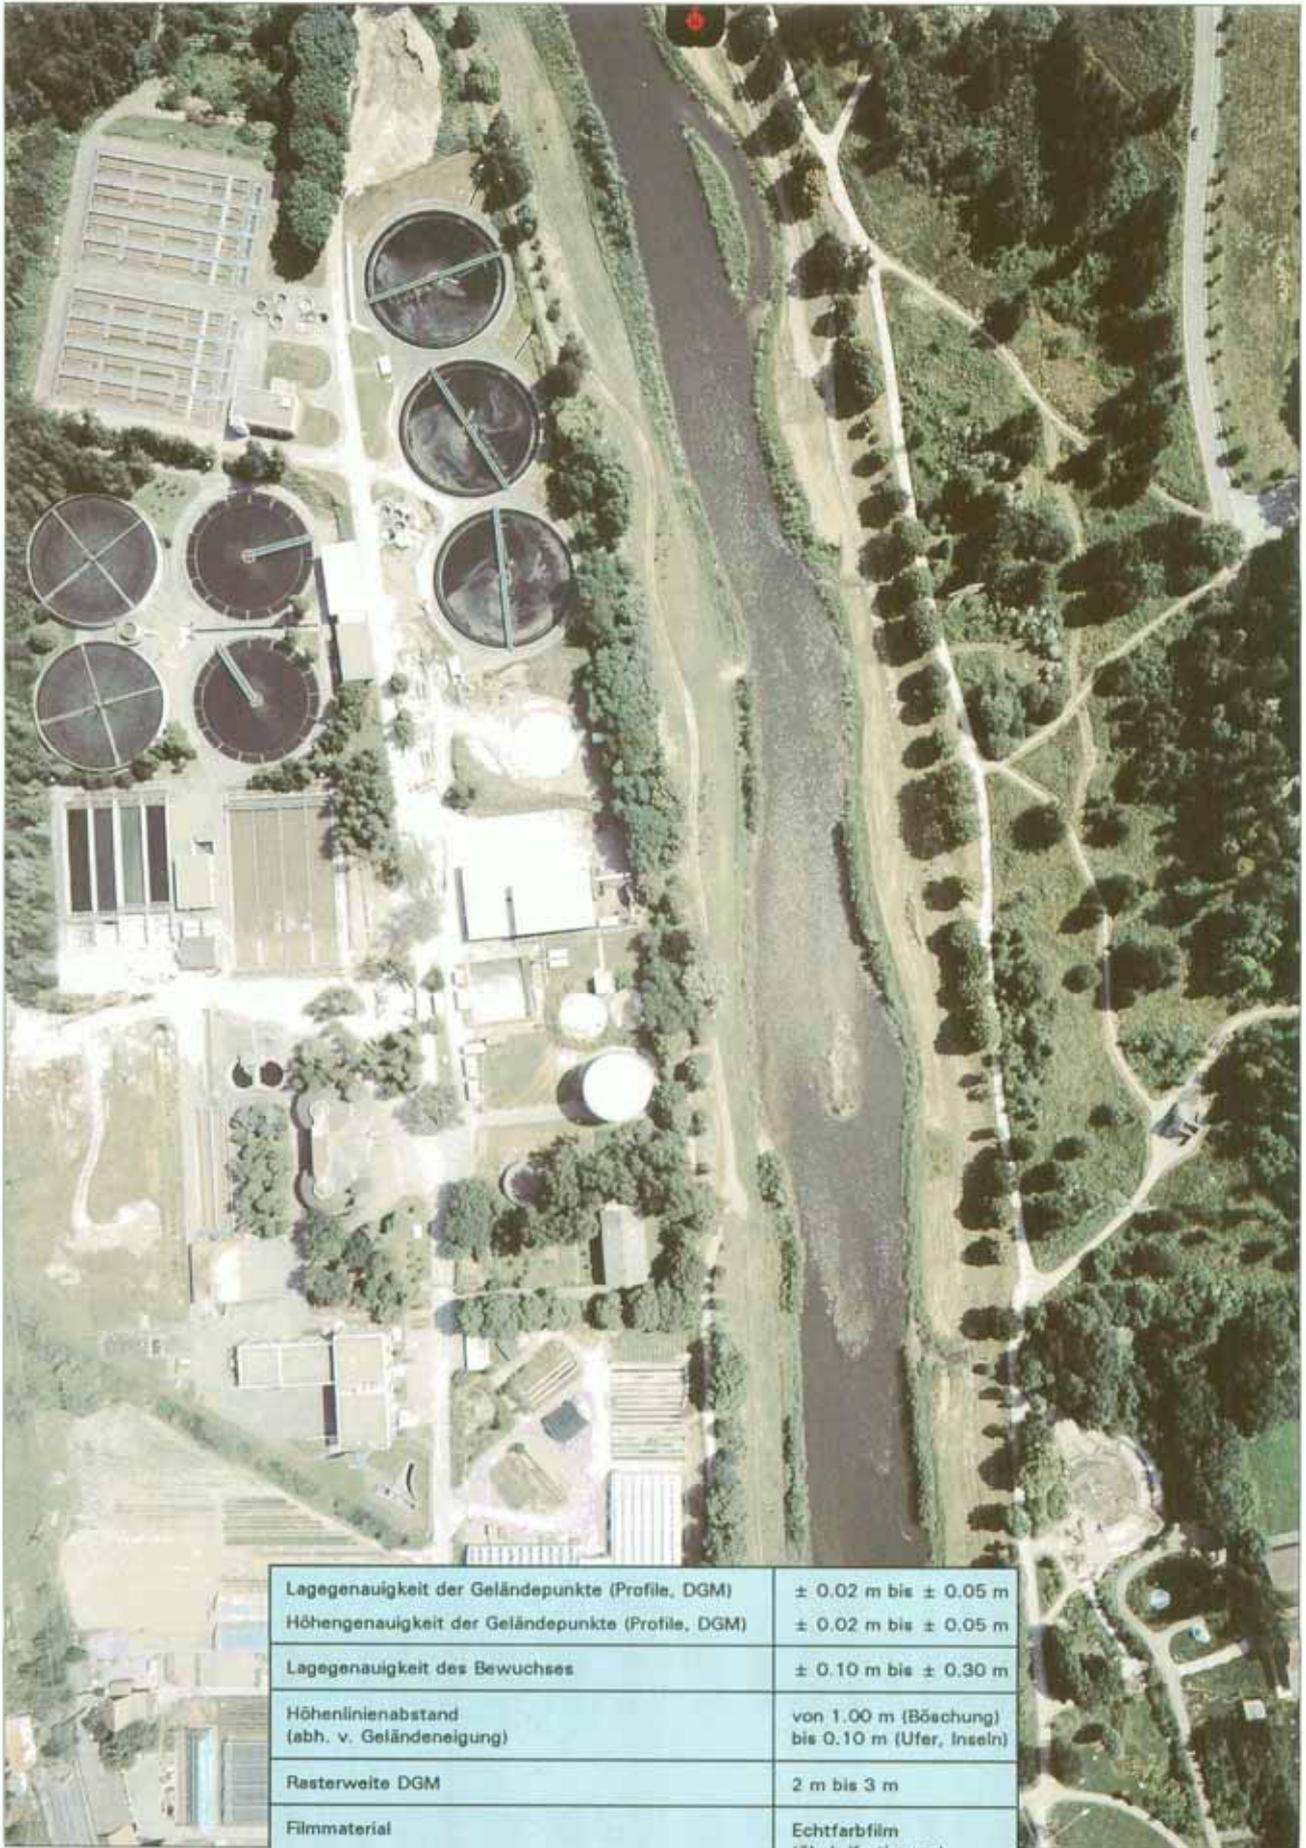
Abb. 9: Befliegung der Enz im Juli 1994 (Aufn.: LfU 1994).

Lagegenauigkeit der Geländepunkte (Profile, DGM)	± 0.02 m bis ± 0.05 m
Höhengenaugigkeit der Geländepunkte (Profile, DGM)	± 0.02 m bis ± 0.05 m
Lagegenauigkeit des Bewuchses	± 0.10 m bis ± 0.30 m
Höhenlinienabstand (abh. v. Geländeneigung)	von 1.00 m (Böschung) bis 0.10 m (Ufer, Inseln)
Rasterweite DGM	2 m bis 3 m
Filmmaterial	Echtfarbfilm (ökol. Kartierung)

Am Pilotprojekt Enz/Pforzheim wird ein geeignetes Verfahren zur Erfassung der geometrischen Grundlagen für ökologische, hydraulische und wasserbauliche Fragestellungen nach einer naturgemäßen Umgestaltung eines Fließgewässers erprobt (UNIVERSITÄT KARLSRUHE, INSTITUT FÜR PHOTOGRAMMETRIE UND FERNERKUNDUNG 1992, 1993). Es handelt sich hierbei um die photogrammetrische Stereo-Luftbildauswertung, ergänzt durch geodätische Messungen (für die im Bild nicht sichtbaren Bereiche, z.B. Verdeckungen, Flächen unterhalb des Wasserspiegels), wodurch 3D-Informationen abgeleitet werden können. Zur Erfassung der Dynamik der verschiedenen Prozesse erfolgen Wiederholungsmessungen in regelmäßigen Zeitabständen. Ergebnisse der Auswertung sind zum einen analoge Kartierungen der wesentlichen Grundrißinformationen - einschließlich des ökologisch und hydraulisch relevanten Bewuchses - und der Topographie (Höhenlinie-, Querprofil-Kartierungen), zum anderen digitale Informationen in Form eines Digitalen Geländemodells (DGM), das anschließend direkt im Rechner weiterverarbeitet werden kann. Das Verfahren besitzt gegenüber der reinen terrestrisch-geodätischen Erfassung Vorteile bezüglich bildhafter, flächendeckender Information, ökologischem Monitoring und Dokumentationscharakter. Die Wirtschaftlichkeit ist im allgemeinen bei längeren Streckenabschnitten ab ca. 2 km bis 3 km gegeben. Die Luftbildtechnik stößt jedoch bei kleineren Gewässern mit dichtem Gehölzsaum auf ihre Grenzen.

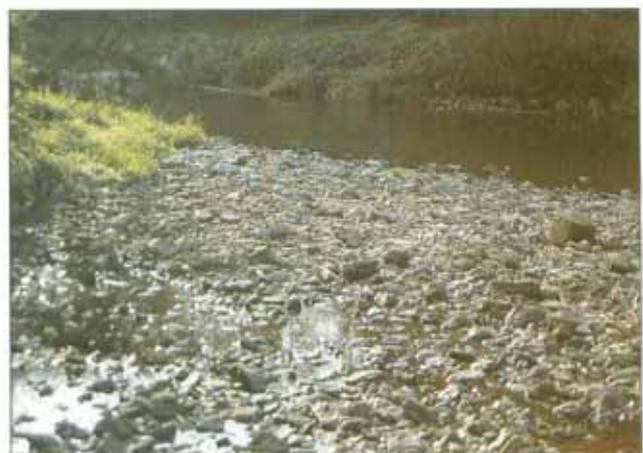
Abb. 10: Geschiebebank an der Murr (Aufn.: LfU 1994).

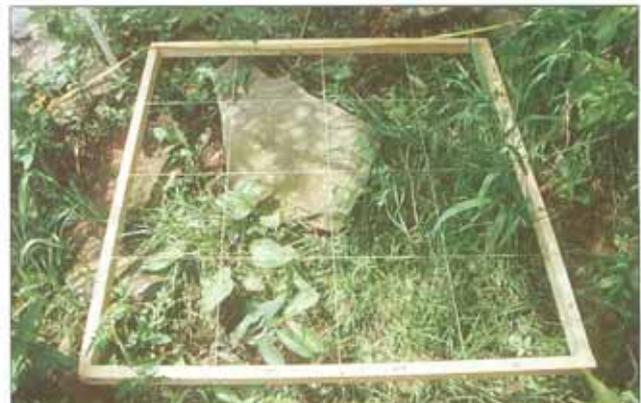
Abb. 12: Vegetationsaufnahmen an der Enz - Schätzrahmen (Aufn.: Hohmann 1994).

Die aufgenommenen Vegetationstransekte wurden jeweils in einem Prinzipschnitt dargestellt. Sie geben Auskunft über Lage und Abfolge der verschiedenen Vegetationseinheiten, Nutzung angrenzender Bereiche, ggf. durchgeführte Pflegemaßnahmen und gewässermorphologische Merkmale. Die Vegetationsaufnahmen wurden für jedes Transekt in einer Vegetationstabelle zusammengestellt.

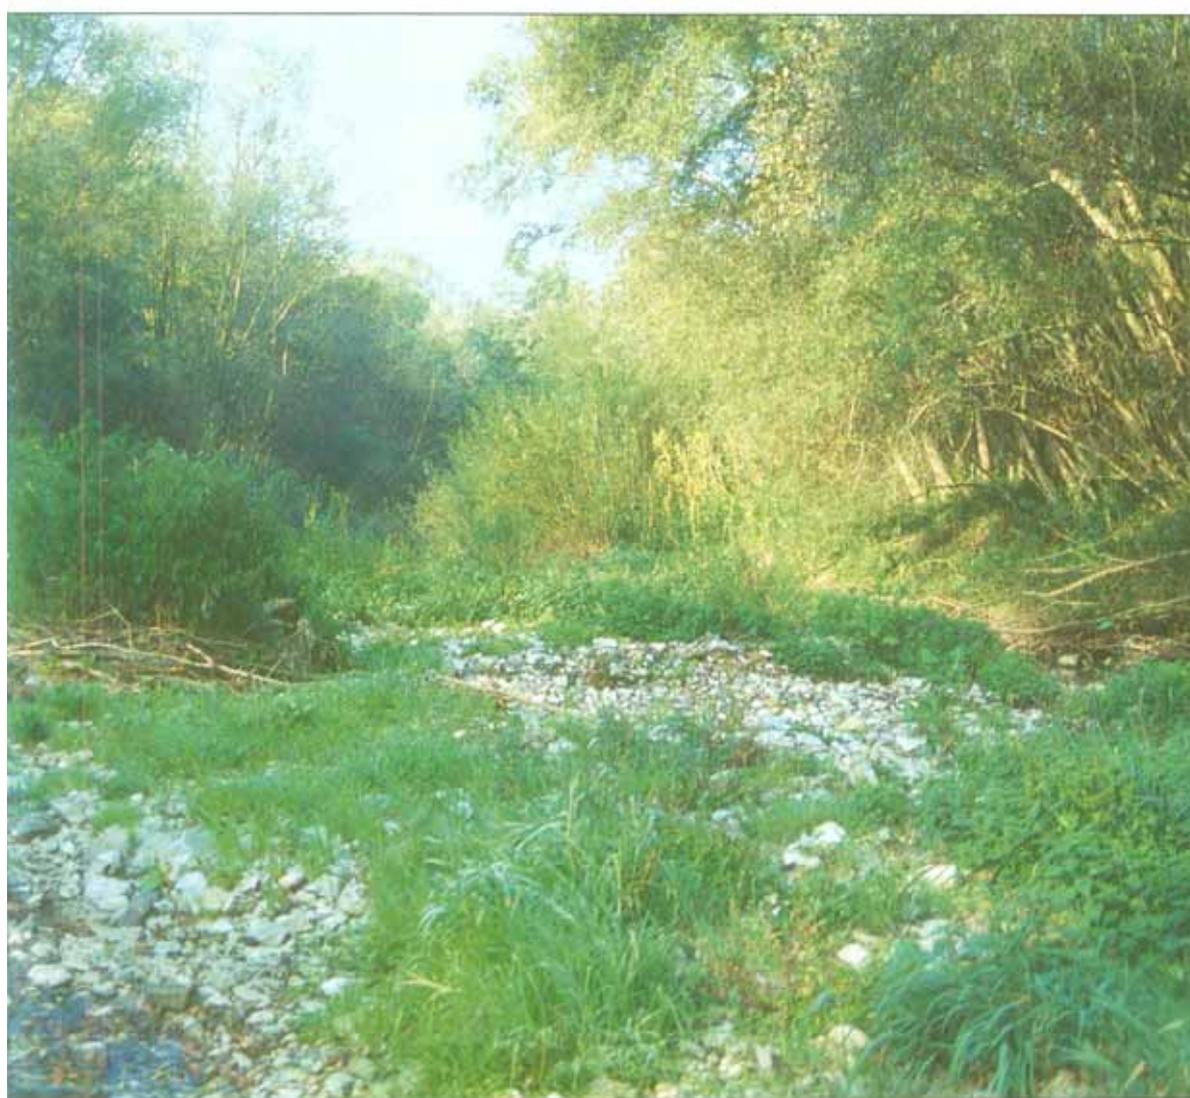
Abb. 13: Pioniervegetation auf Geschiebebank an der Murr (Aufn.: LfU 1994).

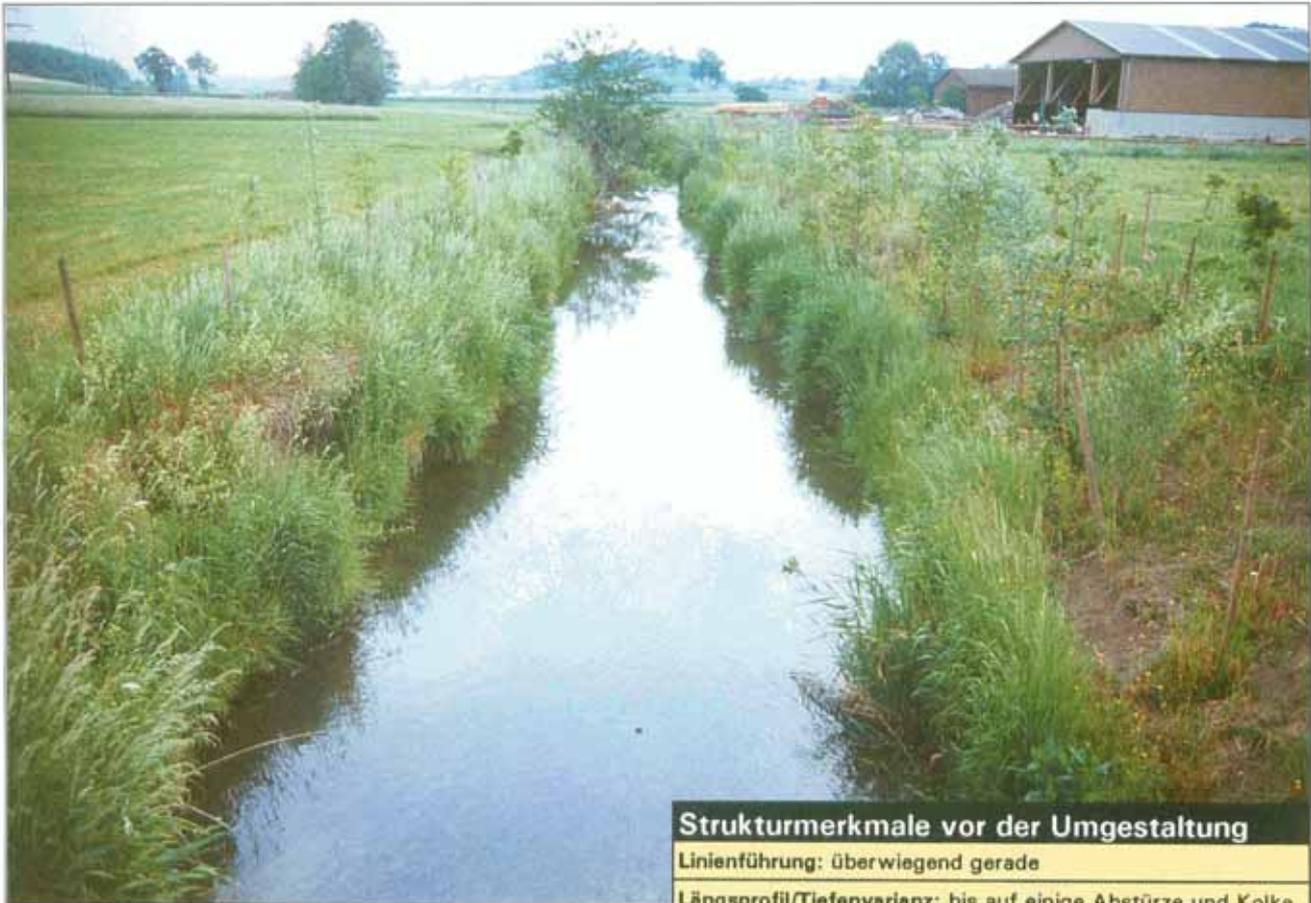
Abb. 23: Speltach, Altausbau: gerade Linienführung (Aufn.: LfU 1992).

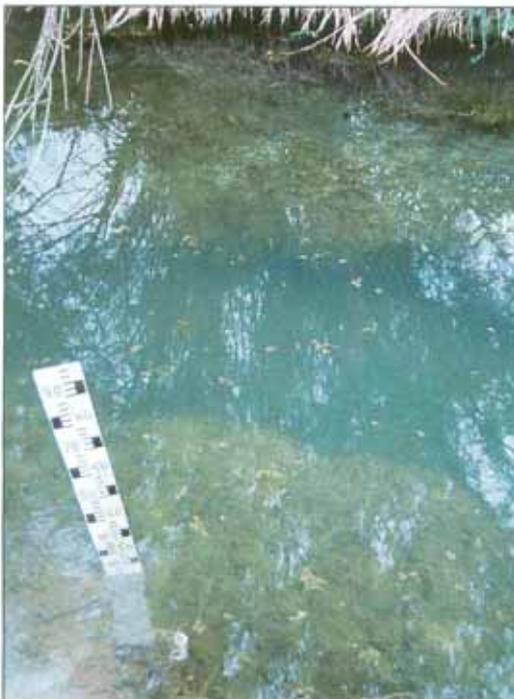
Abb. 24: Speltach, Altausbau: Problem Tiefenerosion (Aufn.: LfU 1992).

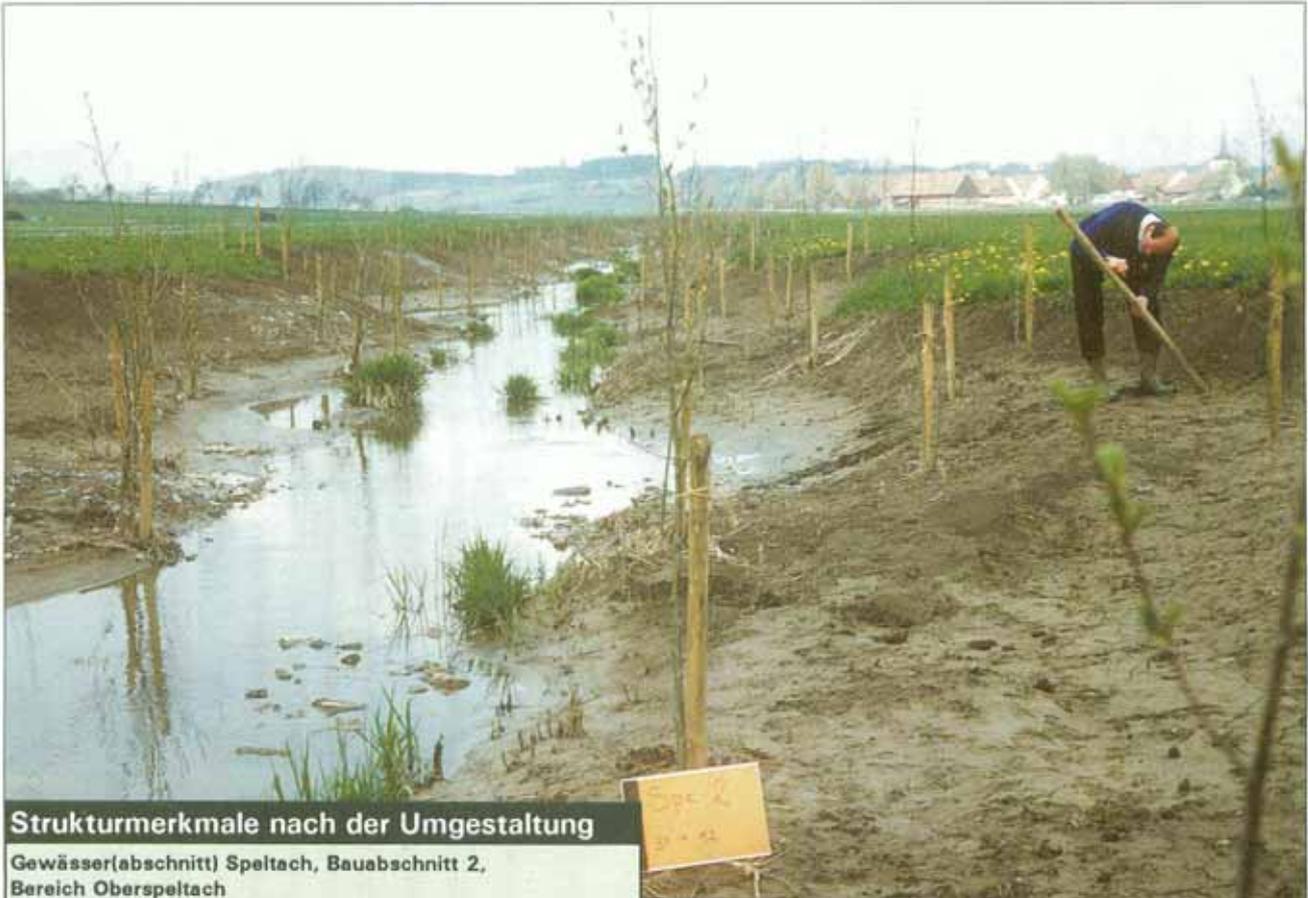
<b>Gewässer(abschnitt) Speltach, Bauabschnitt 2, Bereich Oberspeltach</b>
<b>Linienführung:</b> Mittelwasserbett geschwungen bis schwach gekrümmt; Hochwasserbett gestreckt bis gerade
<b>Längsprofil/Tiefenvarianz:</b> Gefälle bis auf wenige Schwellen gleichmäßig; Tiefenvarianz gering
<b>Quersprofil/Breitenvarianz:</b> Durch Aufweitungen ungleichmäßiges Doppeltrapezprofil, Mittelwasserbett mit Wechselprofil
<b>Uferbeschaffenheit/Verzahnung Wasser-Land:</b> Röhrichtufer (insbesondere Rohrglanzgras und sich ausbreitendes Schilf), Gehölzgalerie in Entwicklung, intensiv genutzte Glatthaferwiesen, Verzahnung im Bereich des MW-Bettes gut, im Bereich der HW-Uferböschung mäßig
<b>Sohlbeschaffenheit/Substrat:</b> tonig bis lehmig, teilweise verschlammte, eingebrachter Schotter, Detritus aus Röhricht
<b>Fließverhalten:</b> bei MQ träge bis gemächlich fließend, Strömungsdiversität gering
<b>Ufererosion:</b> z.T. Krümmungserosion, Beweglichkeit durch Tieflage eingeschränkt

<b>Sohleintiefung:</b> fortschreitende Tiefenerosion scheint gebremst, vorwiegend Sedimentation
<b>Gehölzstruktur:</b> Artenspektrum naturgemäß, Bepflanzung locker und abwechslungsreich, Pflanzenwuchs kräftig, demnächst schattenspendend
<b>Vegetationszonierung:</b> ausgeprägte Röhrichtzone, punktuelle Sumpfböden, z.T. vorherrschende Ruderal- bzw. Segetalflora
<b>Strukturen im Gewässer:</b> durch pflanzliche Strukturvielfalt (Röhricht, Flutrasen) bestimmt, weniger durch Substrat
<b>Bemerkungen:</b> Strukturell ist der 2. Bauabschnitt wesentlich besser ausgebildet als der 1. Bauabschnitt (dort kaum Flachwasserzonen, schlechtere Verzahnung, gestreckte Linienführung, Gehölze auf Böschungsoberkante)

Abb. 25: Speltach, Bauabschnitt 2: Pendelndes Mittelwasserbett mit Aufweitungen, Sohlanhebung (Aufn.: LfU 1992).

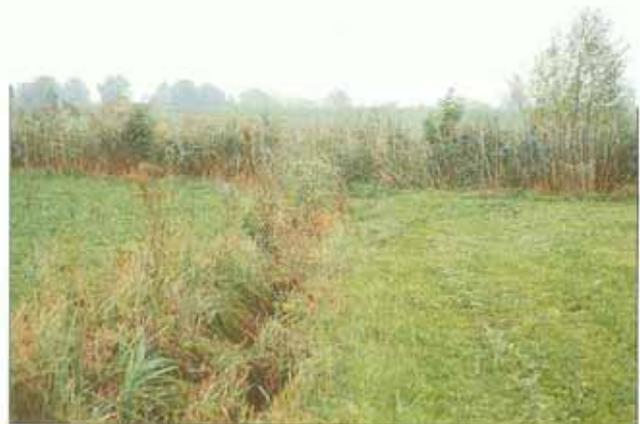
Abb. 26: Speltach, Bauabschnitt 2: Einmündung eines Seitengrabens - sich entwickelnder Gehölzsaum mit Schilfröhricht (Aufn.: LfU 1992).

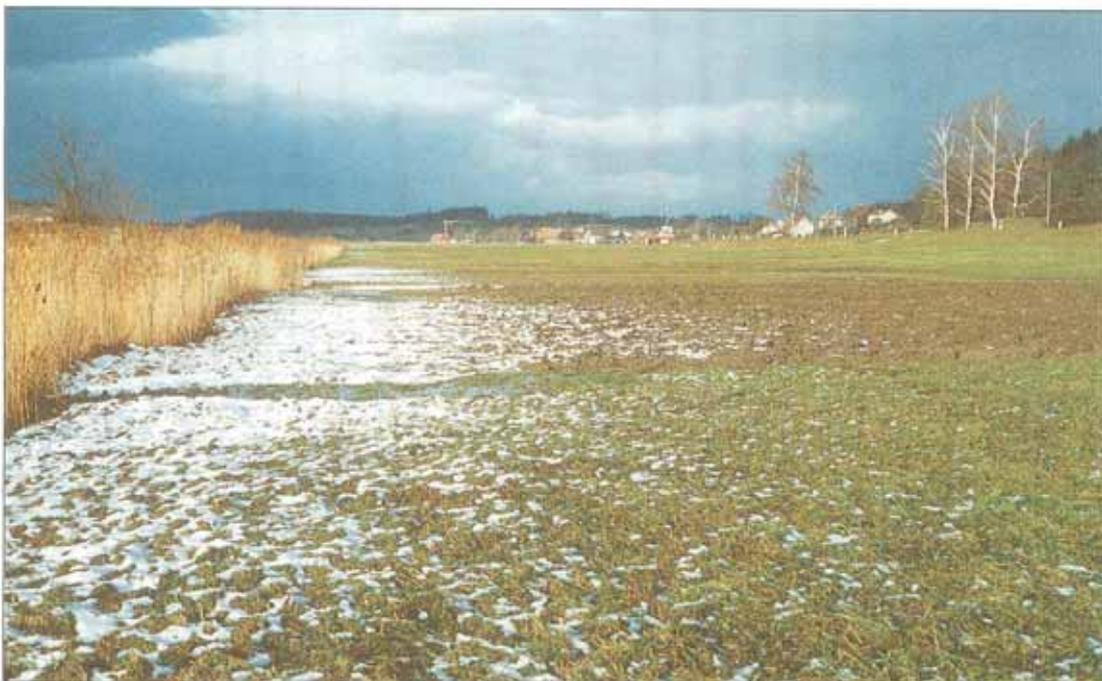
Abb. 27: Intensive Landwirtschaft beeinträchtigt Gewässergüte der Speltach. Ausbringung von Stallmist bis an das Ufer (Aufn.: LfU 1993).

Der Eindämmung der Tiefenerosion, einem wesentlichen Umgestaltungsziel, scheint man zumindest im 2. Bauabschnitt näher gekommen zu sein. Die Gütesituation hingegen entspricht an der Speltach noch nicht naturnahen Verhältnissen. Der Eintrag von organischen Belastungen durch kommunale Abwässer müßte noch weiter reduziert werden. Ein Problem ist auch weiterhin die intensive Düngung der Wiesen, die z.T. noch bis an das Gewässerbett reicht.

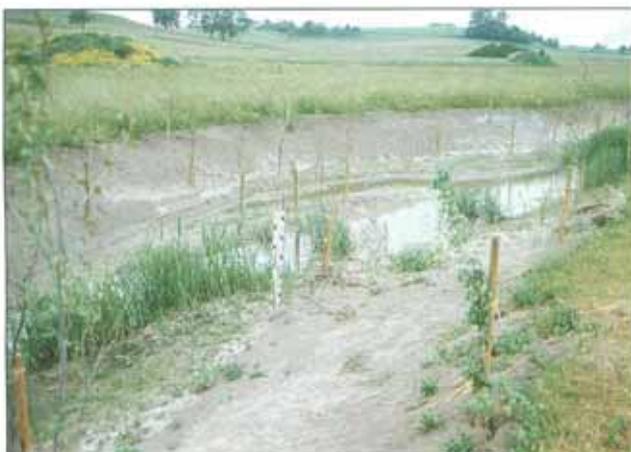
Abb. 28: Speltach, Bauabschnitt 2: Auf den Rohbodenflächen kommen überwiegend wärmeliebende, trockenpräferente Bodenkäferarten vor (Aufn.: LfU 1992).

Im jüngsten Bauabschnitt ist an den Uferböschungen noch kaum bewachsener Rohboden vorhanden. Die Bodenfeuchte ist relativ gering. So kommen typische wärmeliebende und trockenpräferente Bodenkäferarten vor. Wertgebende Arten der Pionierstandorte sind jedoch nicht vertreten.

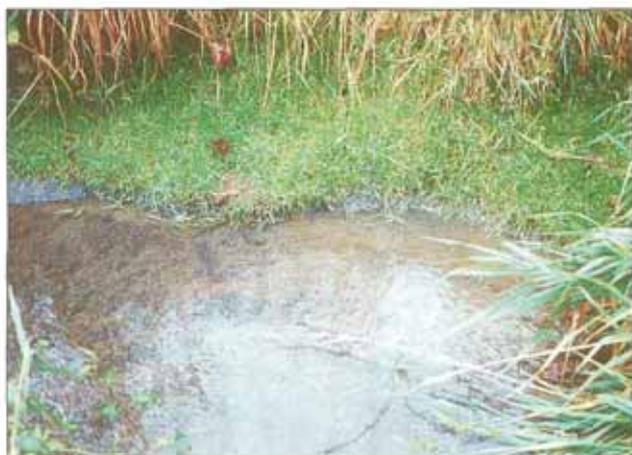
Abb. 29: Speltach, Bauabschnitt 2: Straußgras-Flutrasen (Aufn.: LfU 1995).

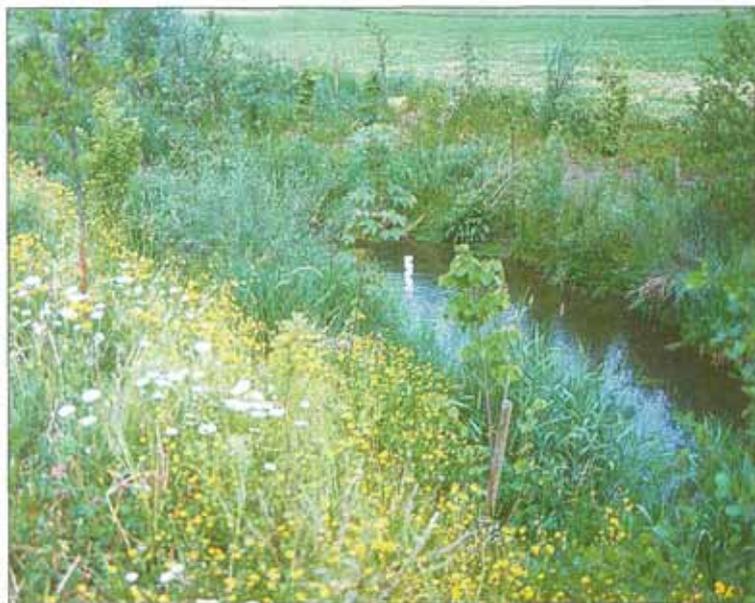
Abb. 30: Speltach, Bauabschnitt 1: Trockener, artenreicher Wiesensaum im oberen Böschungsbereich (Aufn.: LfU 1992).

Abgesehen von den Schilfbeständen ist der Bauabschnitt 2 insgesamt artenreicher als Bauabschnitt 1. In letzterem treten das Rohrglanzgrasröhricht bzw. die Brennesselflur stärker hervor.

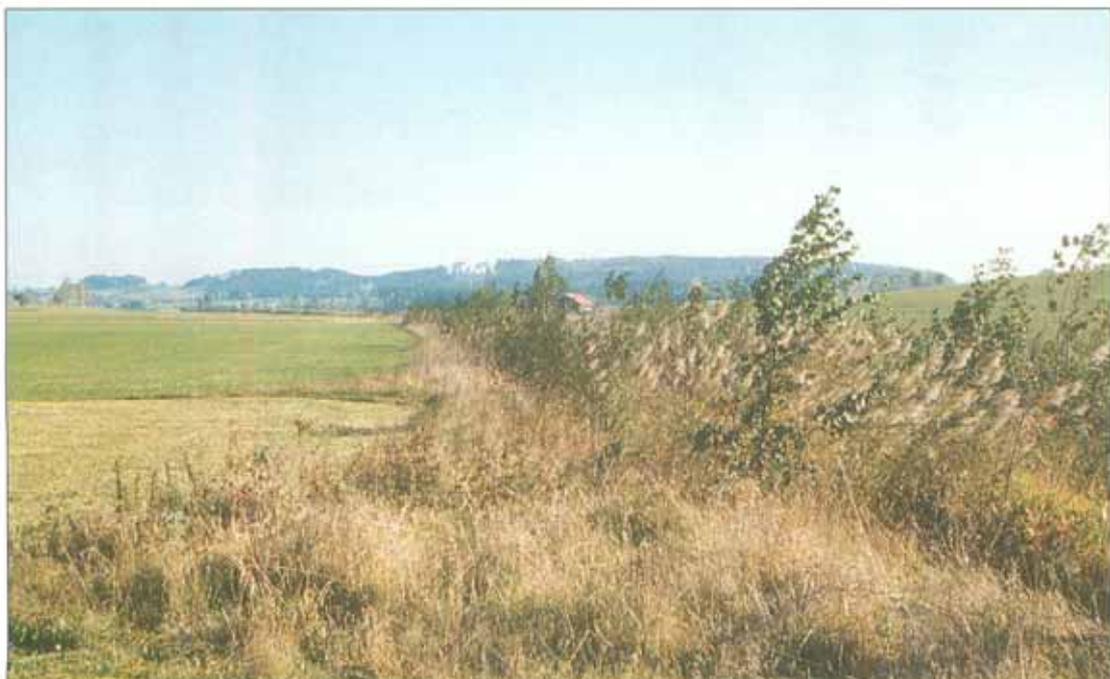
Abb. 31: Speltach, Bauabschnitt 2: Gewässerrandstreifen mit sich entwickelndem Gehölz- und Krautsaum (Aufn.: LfU 1995).

Bezüglich der Entwicklung der Vegetation und der Käferfauna ergaben die bisherigen Untersuchungen bereits Verbesserungen der Siedlungsbedingungen. Es ist davon auszugehen, daß sich die im Zuge der Umgestaltung erworbenen Gewässerrandstreifen mittelfristig in naturnahe Vegetationsstrukturen entwickeln. Das Vorkommen bachtypischer Röhrichte, Flutrasen und Hochstaudenfluren, aber auch die kurzfristig auftretende Pioniervegetation aus Ackerwildkräutern lassen bereits positive Ansätze erkennen.

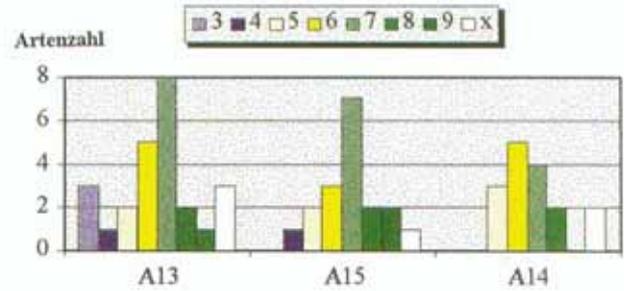
Abb. 32: Verteilung der Stickstoffzahlen (N) nach Ellenberg (1992) an der Speltach in Transekt 7, 1992 (WBA Schwäbisch Hall & LfU, 1994) - Skalierung von N=1 (stickstoffärmste Standorte anzeigend) bis N=9 (an übermäßig stickstoffreichen Standorten konzentriert).

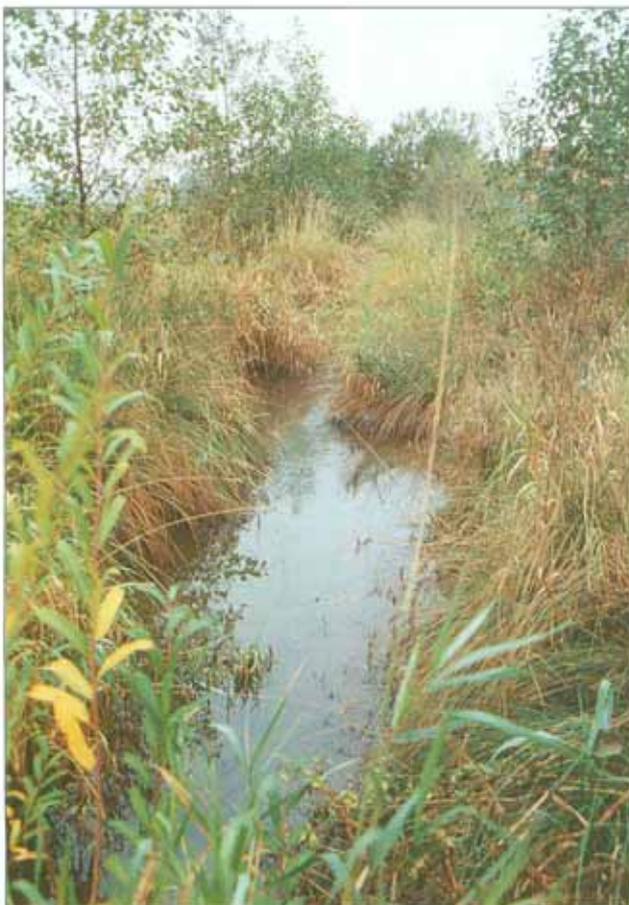
Abb. 35: Speltach, Bauabschnitt 2: Rohrglanzgras-Röhricht (Aufn.: LfU 1995).

Das bei der Planung formulierte Ziel „Erhaltung der Schilfflächen“ sollte kritisch überprüft werden. Sind die ausgedehnten Schilfflächen nicht Folge eines grabenartigen Ausbaus und der Ausräumung der Aue? Ausgedehnte Schilfflächen sind charakteristisch für Flachlandgewässer (vgl. Kehrgraben), weniger für Berglandgewässer wie die Speltach. Sofern die Gehölzpflanzungen durch sich ausbreitende Schilfflächen bedrängt werden, wird eine Schilfmahd empfohlen.

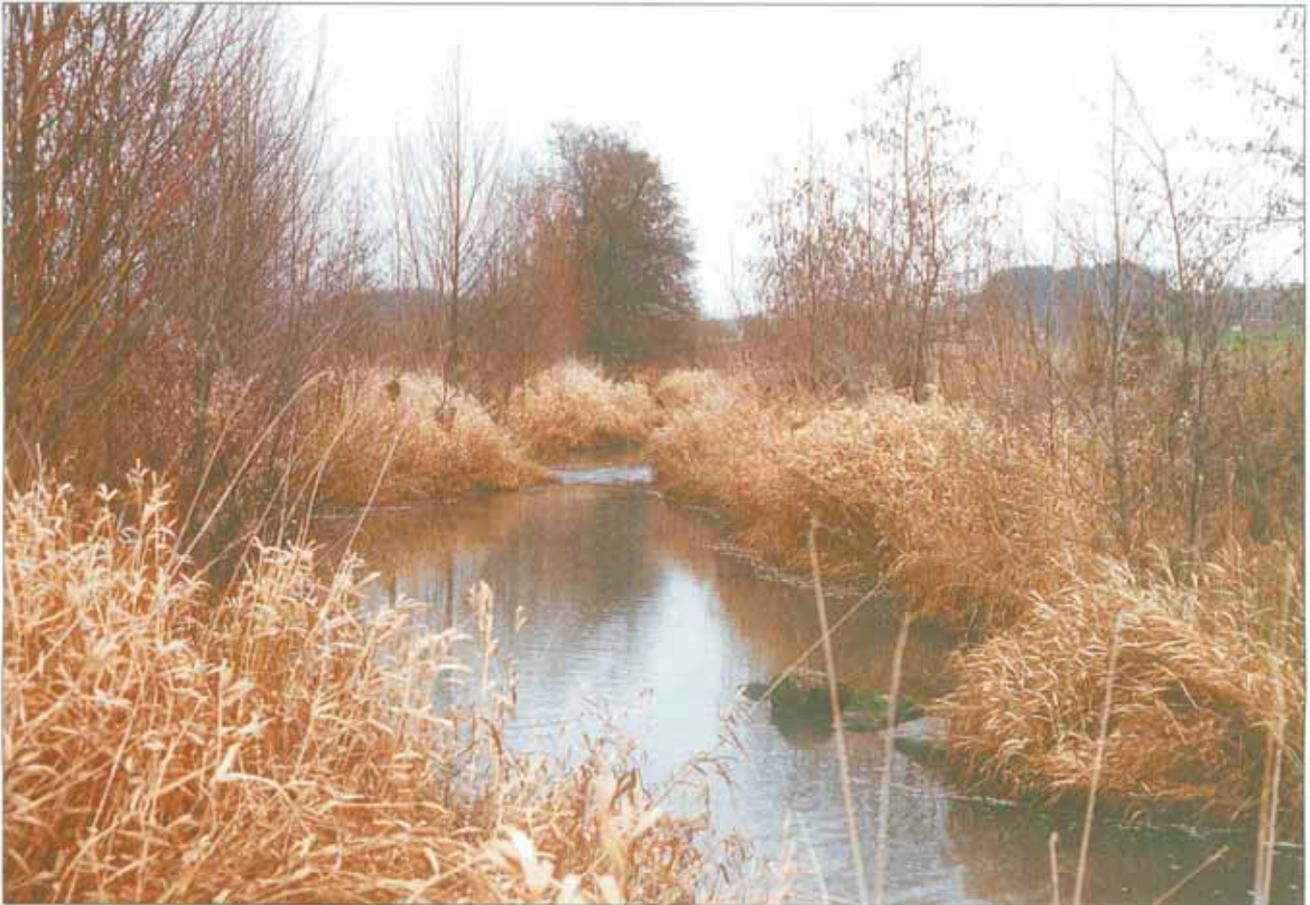
Abb. 36: Speltach, Bauabschnitt 2: Strömungsberuhigte Zone (Aufn.: LfU 1995).

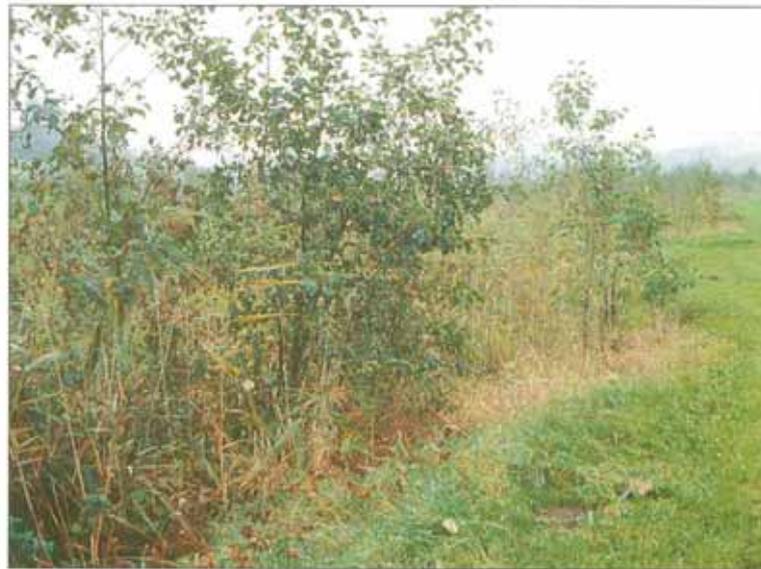
Abb. 37: Speltach, Bauabschnitt 2: Linienführung und Gehölzstrukturen haben seit der Umgestaltung einen relativ naturnahen Charakter (Aufn.: LfU 1995).

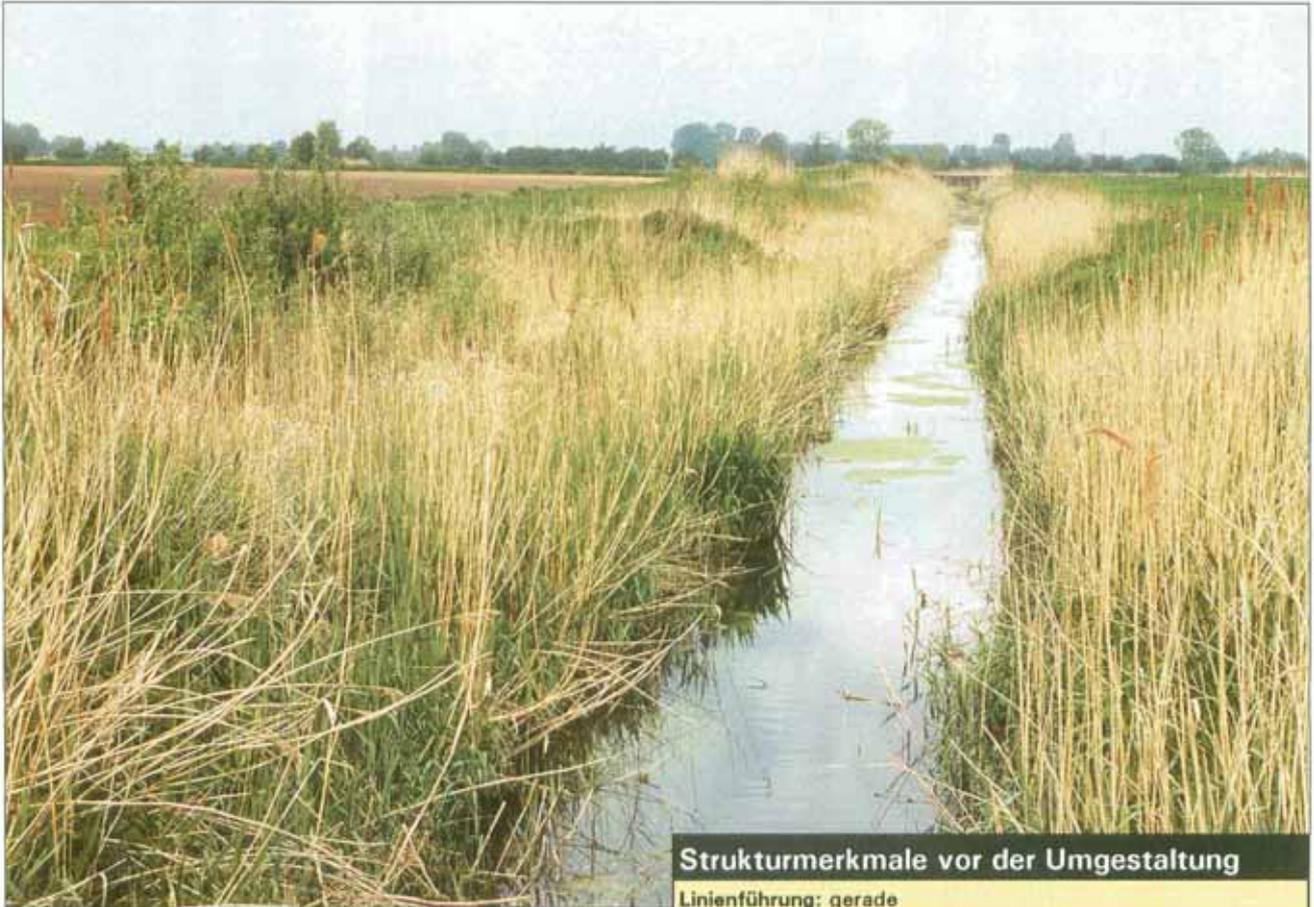
Abb. 39: Kehrgraben, Altausbau: gerade Linienführung, Trapezprofil (Aufn.: LfU 1995).

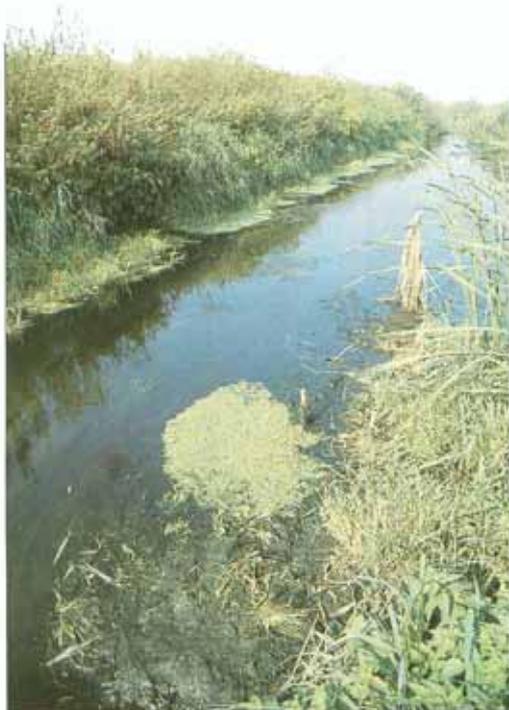
Abb. 40: Kehrgraben, nicht umgestalteter Abschnitt: Nitrophile Hochstaudenflur (Aufn.: LfU 1995).

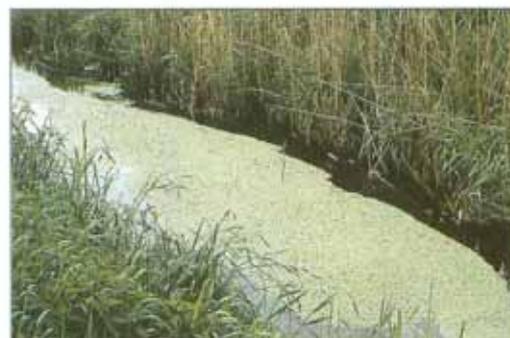
Abb. 41: Kehrgraben, nicht umgestalteter Abschnitt: Verkrautung (Aufn.: LfU 1995).

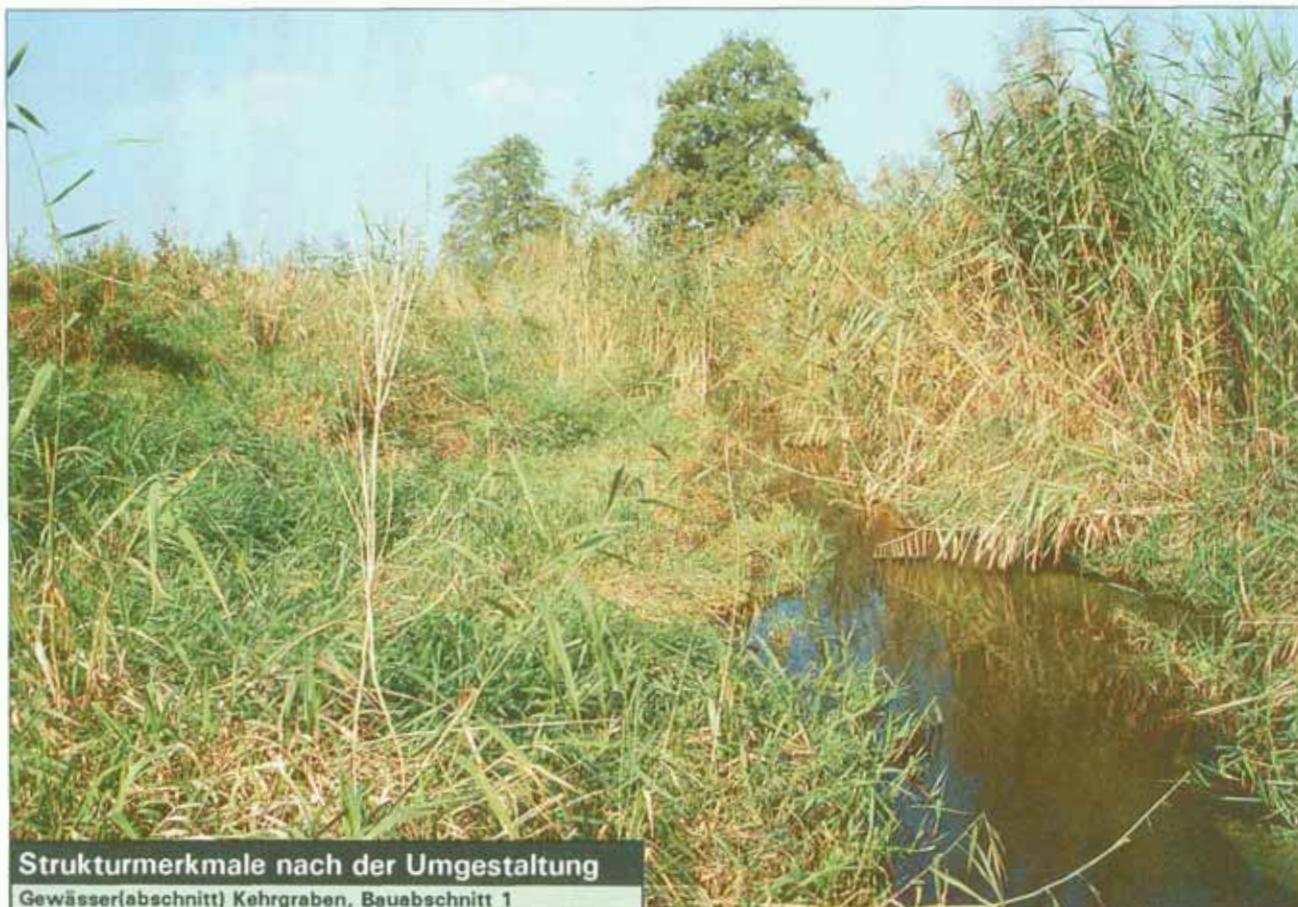
Abb. 42: Kehrgraben: Durch extensive Gewässerunterhaltung gefördertes Schilfröhricht. Reduktion der Verkrautung, da Gewässerbeschattung durch Schilf (Aufn.: LfU 1995).

Durch die Beschattung des Gewässers infolge der üppigen Röhrichtentwicklung wurde das Verkrauten des Grabens soweit reduziert, daß auf Entkrautung verzichtet werden kann. Ab 1993 begann in den Gewässerrandstreifen die Entwicklung einer wiesenartigen Vegetation. Vorher unterdrückten die massenhaft auftretenden einjährigen Hackunkraut- und Ruderalfluren die eingesäten Gräser und Kräuter. Hierbei spielte sicherlich die Nährstoffübersorgung (vorher Maisanbau) eine große Rolle.

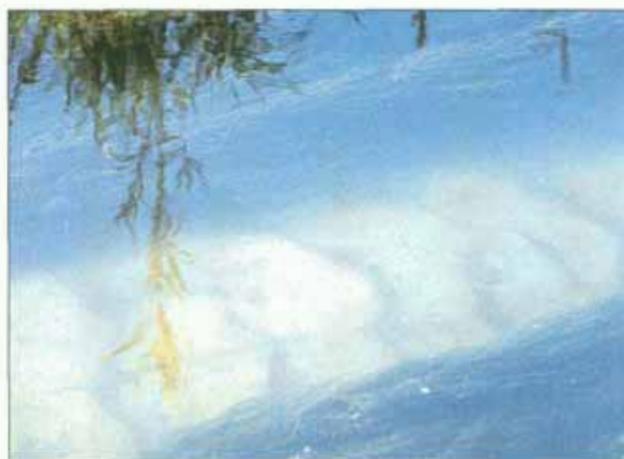
Abb. 43: Naturnahes, für ein Flachlandgewässer typisches Sohlrelief des Kehrgrabens (Aufn.: LfU 1995).

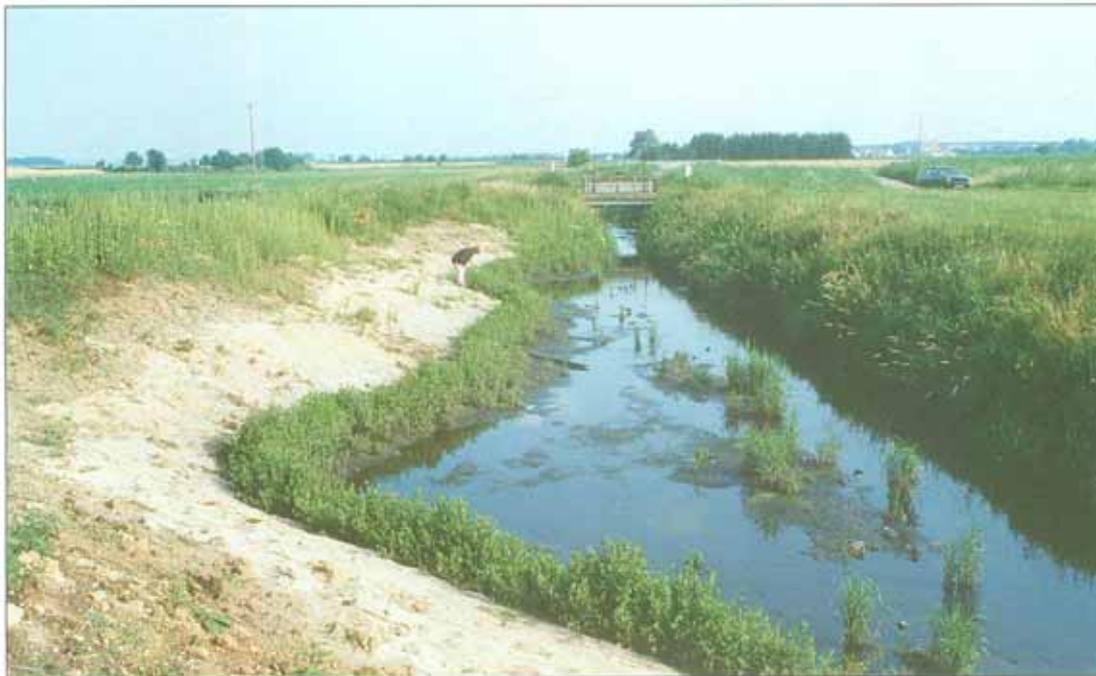
Abb. 44: Kehrgraben: Durch taschenförmige Aufweitungen und Abflachungen erhielt der Graben punktuell naturnahe Laufstrukturen (Aufn.: Aland 1992).

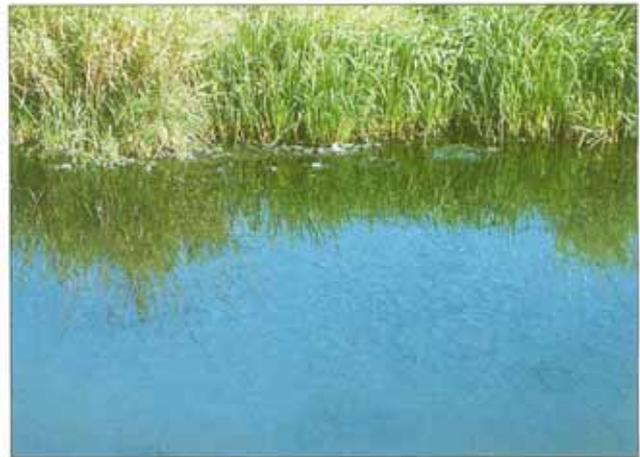
Abb. 45: Ablagerungen von Graphitschlamm und hohe Salzkonzentrationen verhinderten bisher die Ausbildung naturnaher aquatischer Biozönosen (Aufn.: LfU 1992).

- ▶ Neubau der Kläranlage St. Leon-Rot bis Ende 1996,
- ▶ das sich ausbreitende Uferrohricht kämmt den Schlamm zunehmend aus dem Gewässerbett und legt ihn am Ufer fest. Eine Entschlammung - wie ursprünglich vorgesehen - scheint nicht mehr erforderlich.

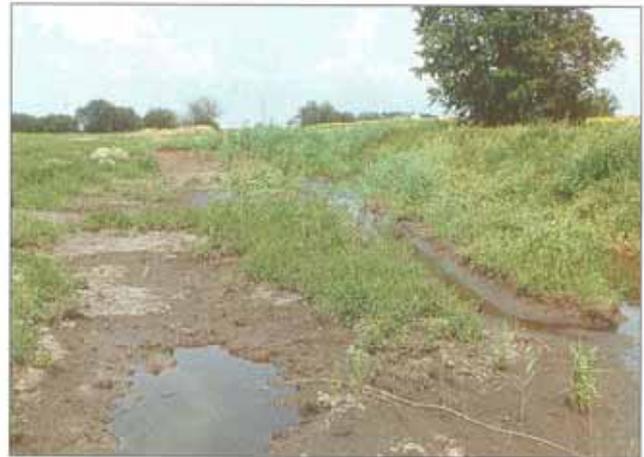
Abb. 47: Aufweitungen im Bereich der Wasserwechselzone bieten schlammbewohnenden, feuchteliebenden Käferarten Lebensraum (Aufn.: Aland 1992).

Zwar haben sich die morphologischen Verhältnisse in der eigentlichen Wasserwechselzone bisher wenig verbessert, da die Profilaufweitungen bisher fast nur oberhalb des Mittelwasserspiegels vorgenommen wurden, doch wird dieser Mangel dadurch ausgeglichen, daß Schilf bis ins offene Wasser hineinwächst und so ein sanfter Übergang von Wasser zu Land entsteht. Die Siedlungsmöglichkeiten für Bodenkäfer an den neugeschaffenen, noch nicht oder lückig bewachsenen Flachuferbereichen sind eingeschränkt, da der lehmige Boden hier stark verdichtet ist. Nur im Frühjahr 1993, als noch eine vom Hochwasser abgelagerte Schlammsschicht vorhanden war, konnten individuenreiche Bestände typischer schlammbewohnender Arten festgestellt werden. Ansonsten werden die offenen Flachufer nur von wenigen, z.T. jedoch sehr seltenen Arten besiedelt.

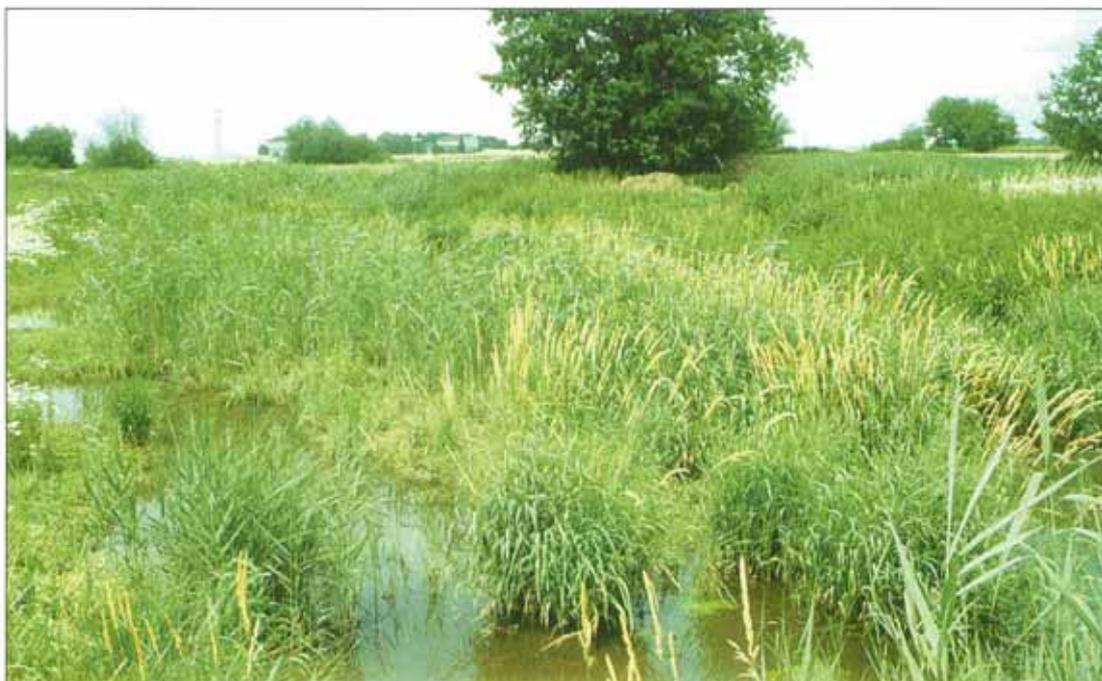
Abb. 48: Kehrgraben: Rohrglanzgras-Röhricht im Bereich einer Tasche mit ausgedehntem amphibischen Bereich (Aufn.: Aland 1993).

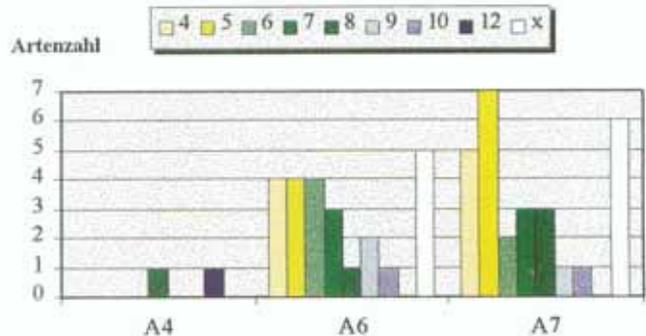
Abb. 50: Verteilung der Feuchtezahlen (F) nach Ellenberg (1992) am Kehrgraben in Transekt 4 nach Aland (1993) - Skalierung von F=1 (Starktrockniszeiger) bis F=12 (Unterwasserpflanze).

Die Profilaufweitungen (Vegetationsaufnahmen A 6 und A 7) sind gekennzeichnet durch ein recht breites Standortsspektrum vom schwach trockenen bis zum wechsellassen Bereich.

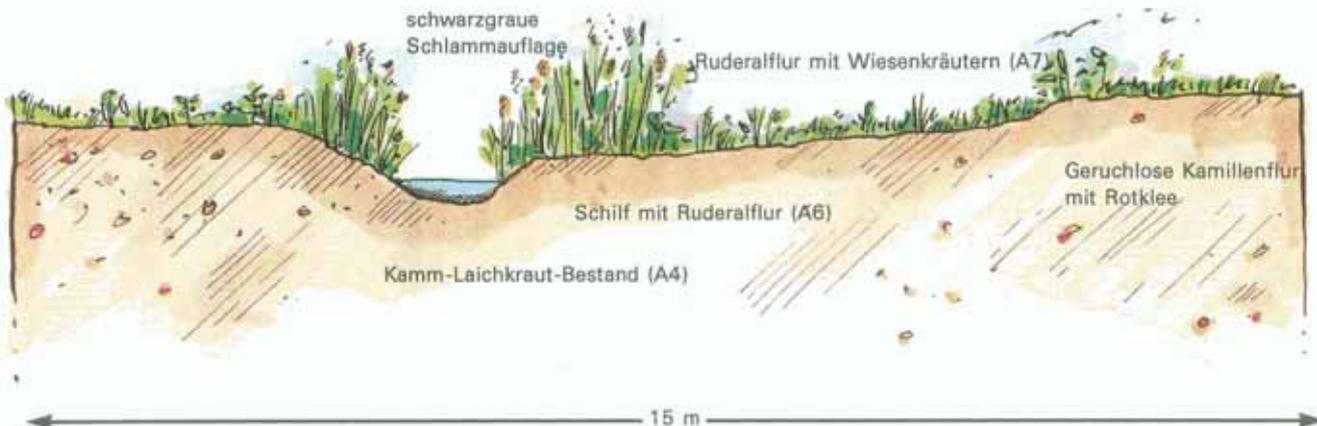
Abb. 51: Querprofil Transekt 4, 1993, verändert nach Aland (1993).

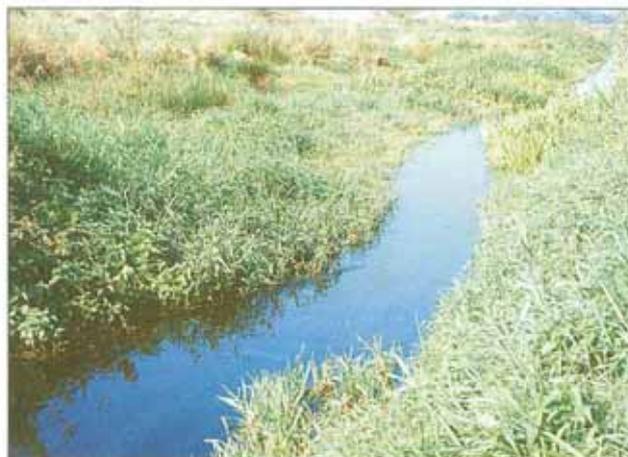
Abb. 52: Die Entwicklung des Wasserschwaden-Röhrlichts begünstigt naturnahe Laufformen (Aufn.: LfU 1995).

Für die Gewässerentwicklung sind die in den Aufweitungen in der Wasserwechselzone siedelnden Wasserschwaden-Röhrichte von Bedeutung. Bei Hochwasser halten sie offensichtlich größere Mengen Schlamm zurück, wodurch eine Verlandung und sukzessives Vorschieben der Schwaden-Röhrichte in das Gewässerbett bewirkt wird. Dies wiederum verursacht eine Auflockerung der monotonen Fließstruktur.
