# Handbuch Wasser 2

## Naturnahe Umgestaltung von Fließgewässern

Teil III Dokumentation der Entwicklung ausgewählter Pilotvorhaben  
Erste Zwischenergebnisse der Erfolgskontrolle

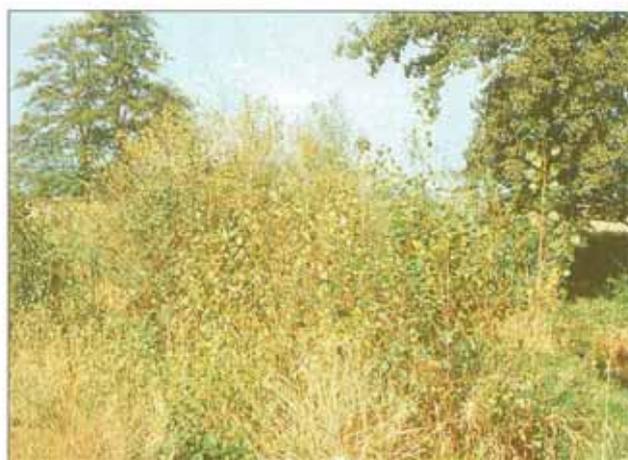
Abb. 53: In der Nähe von Großgehölzen hat sich ein dichter Bestand aus Erlensämlingen entwickelt (Aufn.: LfU 1992).

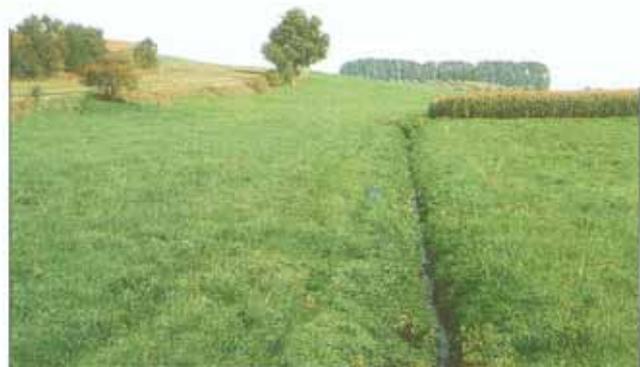
Abb. 57: Siegentalbach: Oberlauf vor den Umgestaltungsmaßnahmen (Aufn.: Klepser 1990).

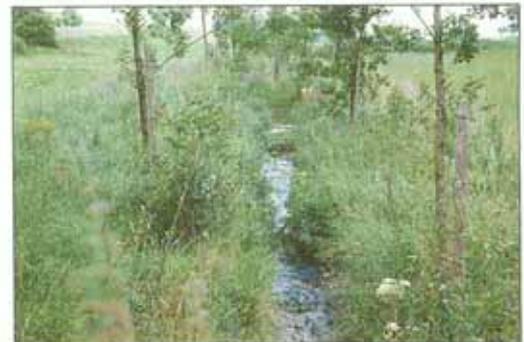
Abb. 59: Siegentalbach: Oberlauf nach naturnaher Umgestaltung - gleicher Standort wie Abb. 57 (Aufn.: Klepser 1993).

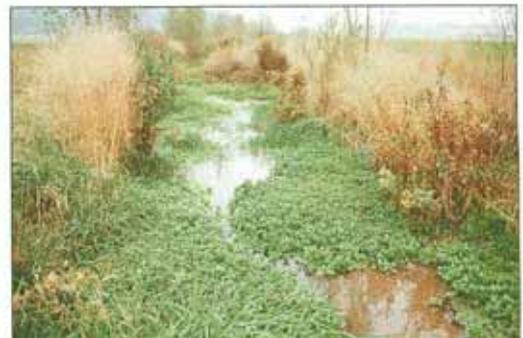
Abb. 60: Siegentalbach: Laufentwicklung durch Makrophyten (Bachbunge, Brunnen-Kresse, Wasser-Sellerie etc.) (Aufn.: LfU 1995).

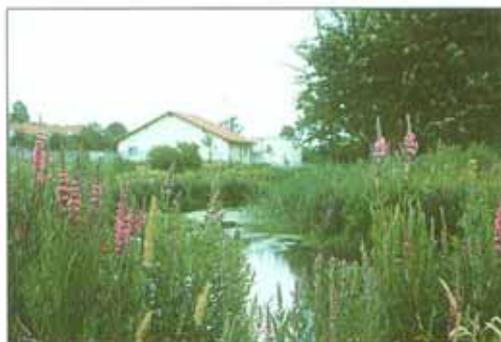
Abb. 62: Neu angelegter Schönungsteich an der Kläranlage Altheim (Aufn.: Klepser 1993).

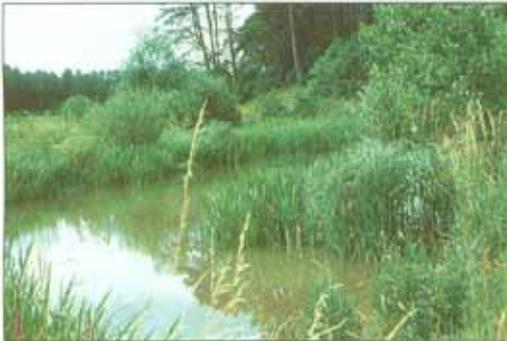
Abb. 63: Neu errichteter, naturnah ausgebildeter Schlammfang im Unterlauf des Siegentalbachs (Aufn.: Klepser 1993).

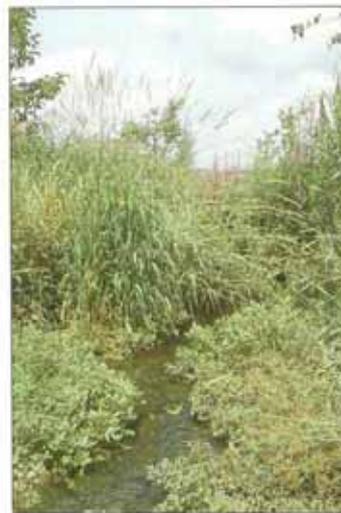
Abb. 64: Vegetationstransect T 2 im Juli 1993: Bestand aus Brunnenkresse, Rohrglanzgras und Blut-Weiderich (Aufn.: Aland 1993).

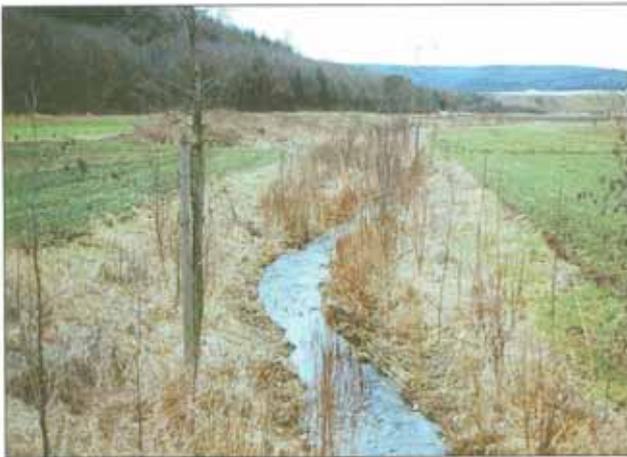
Abb. 65: Siegentalbach: Oberlauf im Winter 1993/94 (Aufn.: Klepser 1994).

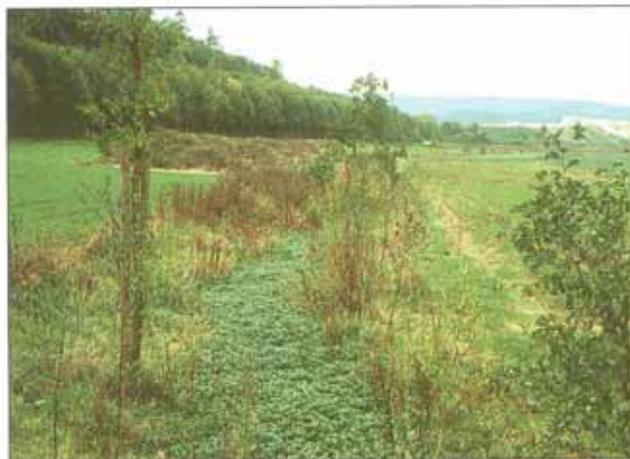
Abb. 66: Siegentalbach: Oberlauf im Oktober 1992: Starke Verkrautung - gleicher Standpunkt wie Abb. 65 (Aufn.: Klepser 1992).

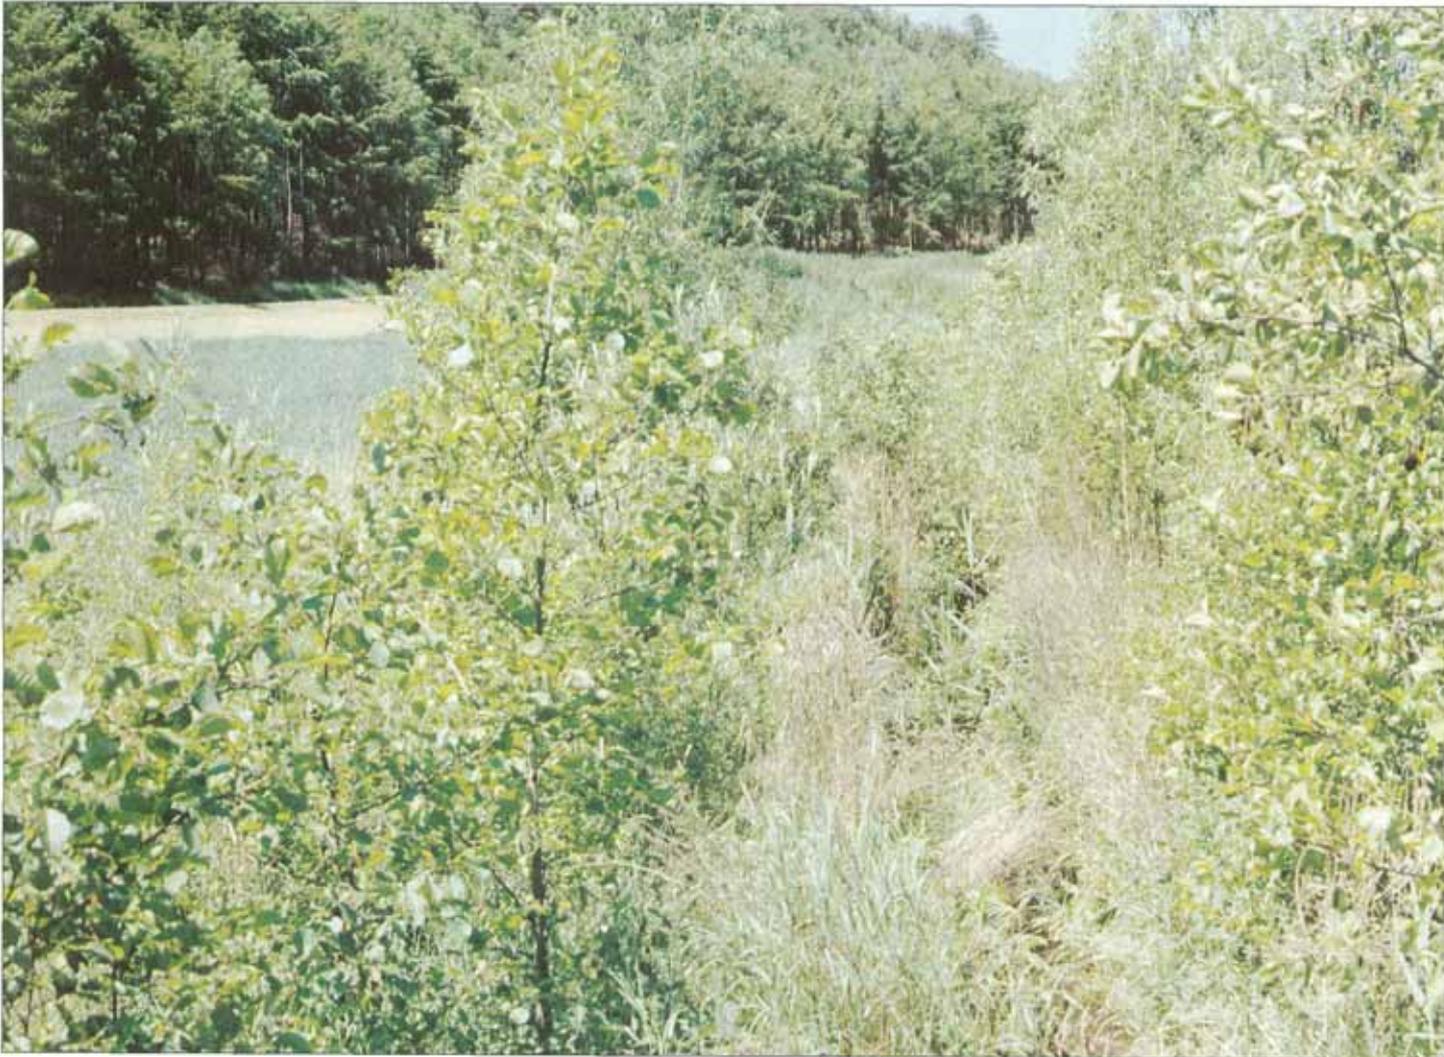
Abb. 69: Siegentalbach, Oberlauf im Juni 1995: Die Gehölze haben sich bereits gut entwickelt - gleicher Standpunkt wie Abb. 65 und 66 (Aufn.: Klepser 1995).

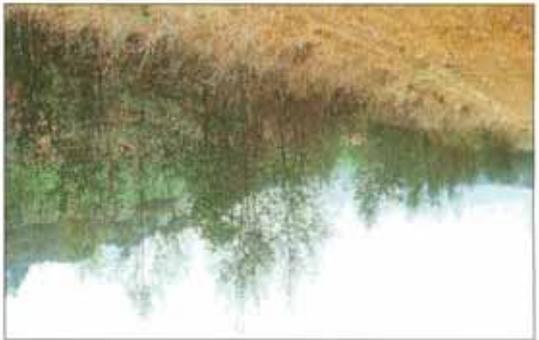
Abb. 72: Siegentalbach: Oberlauf - gleicher Standort wie Abb. 71, 4 Jahre später (Aufn.: Klepser 1995).

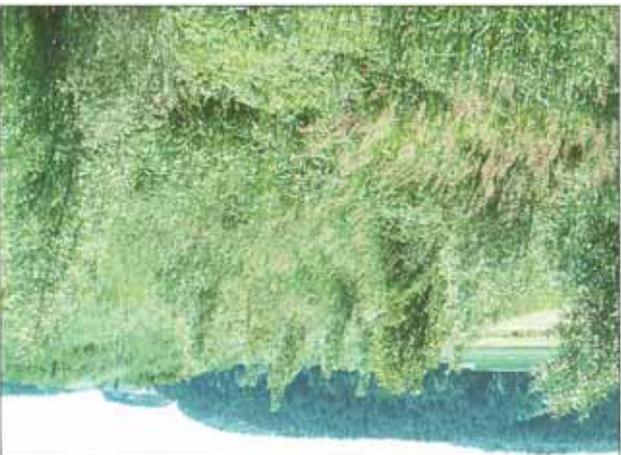
Abb. 71: Siegentalbach: Oberlauf kurz nach Umgestaltung (Aufn.: Klepser 1991).

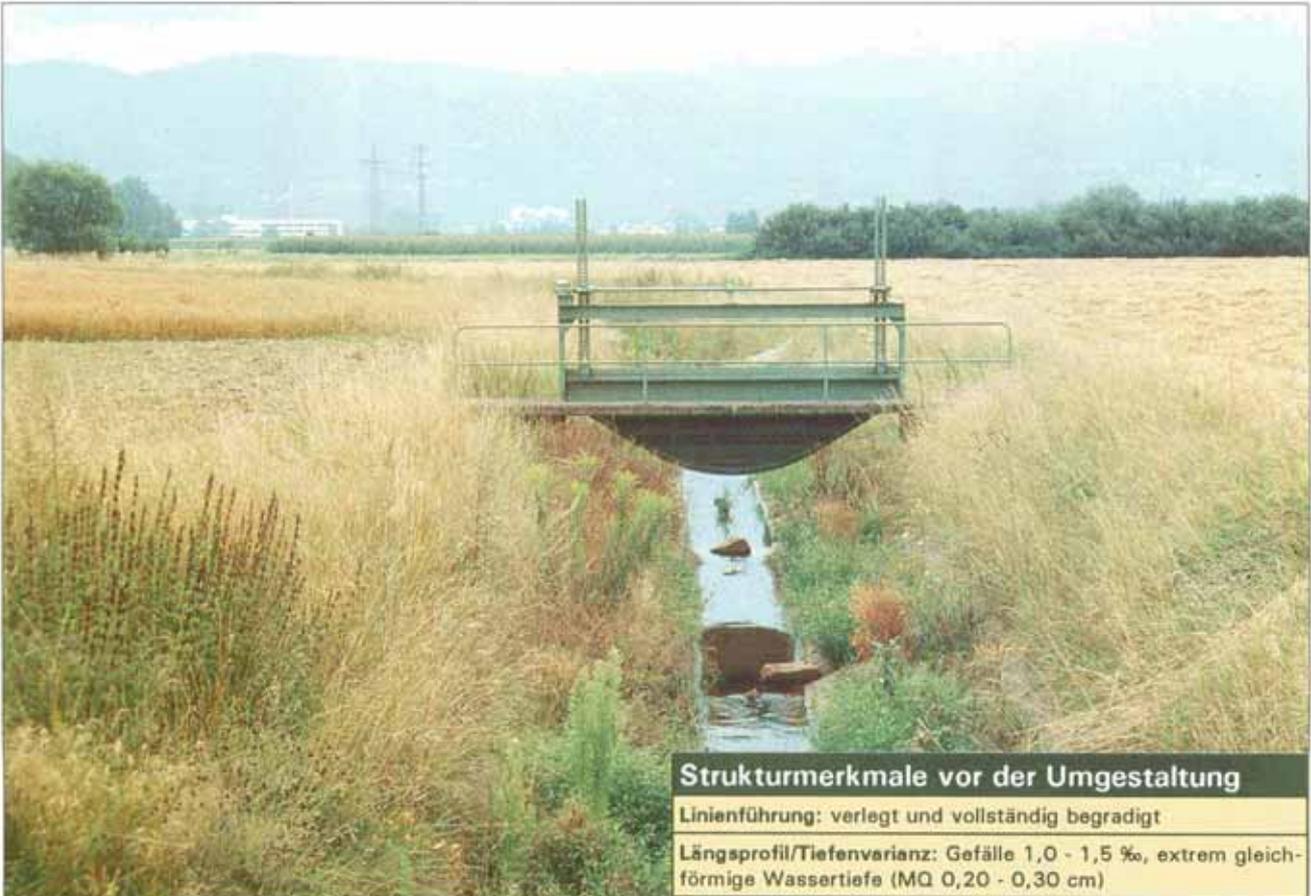
Abb. 74: Das Sulzbächle und seine Nebengewässer waren vorher extrem begradigt, das einheitliche Trapezprofil z.T. mit Sohlschalen ausgelegt (Aufn.: LfU 1991).

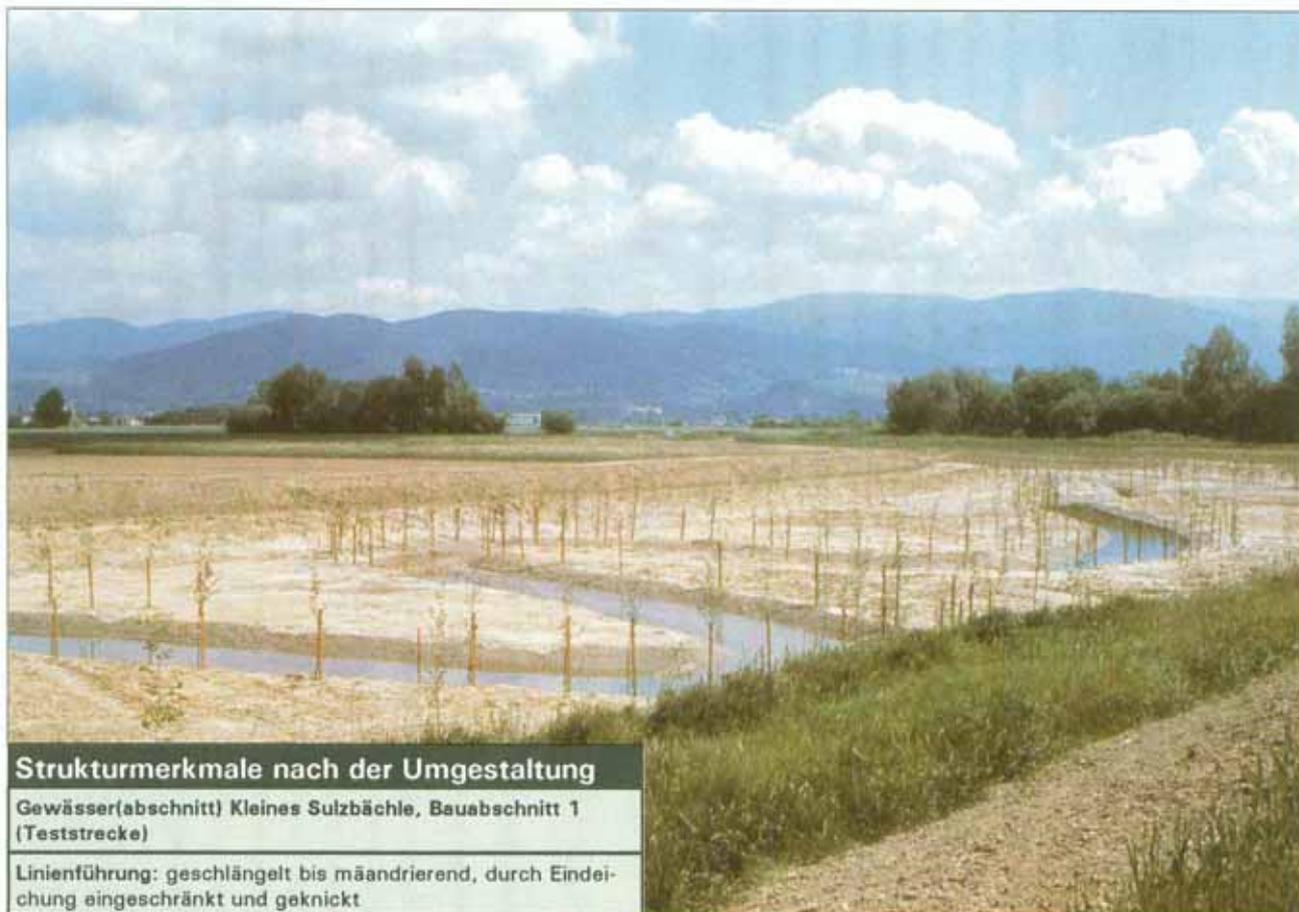
Abb. 76: Kleines Sulzbächle: Bauabschnitt 1 (Teststrecke) kurz nach erfolgter Umgestaltung (Aufn.: Zink 1990).

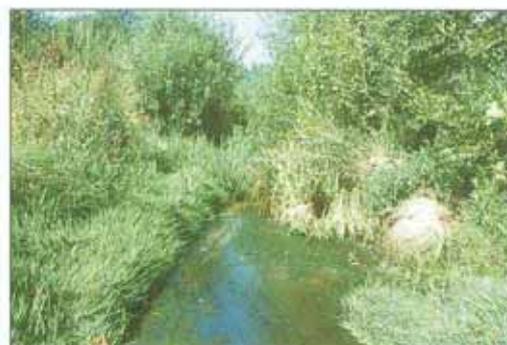
Abb. 77: Kleines Sulzbächle: Bauabschnitt 1 (Teststrecke) im Juli 1993 - Eine deutliche Vegetationszonierung ist erkennbar (Aufn.: Aland 1993).

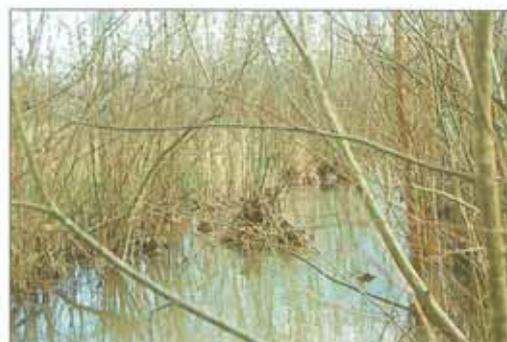
Abb. 78: Kleines Sulzbächle, Bauabschnitt 1: Schon bei leicht erhöhten Wasserständen ist das Vorland großflächig überflutet (Aufn.: LfU 1995).

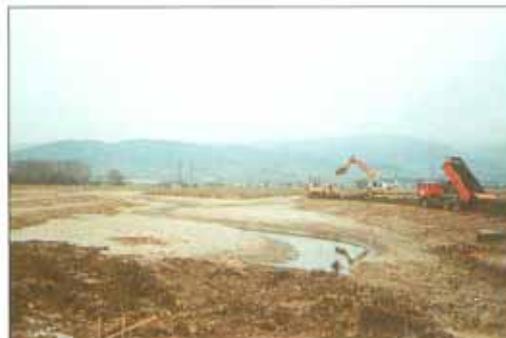
Abb. 79: Kleines Sulzbächle: Bauabschnitt 2 während der Bauphase (Aufn.: LfU 1991).

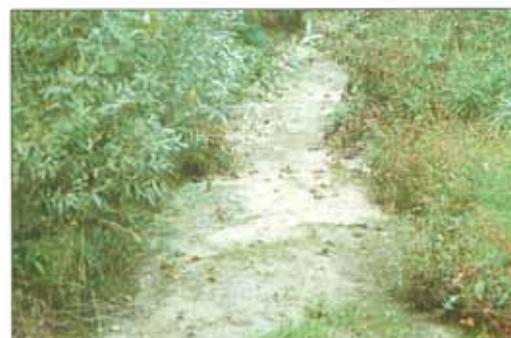
Abb. 80: Das Kleine Sulzbächle fiel zu Beginn der Entwicklungsphase des öfteren trocken, was eine rasche Besiedlung des Makrozoobenthos verhinderte (Aufn.: LfU 1992).

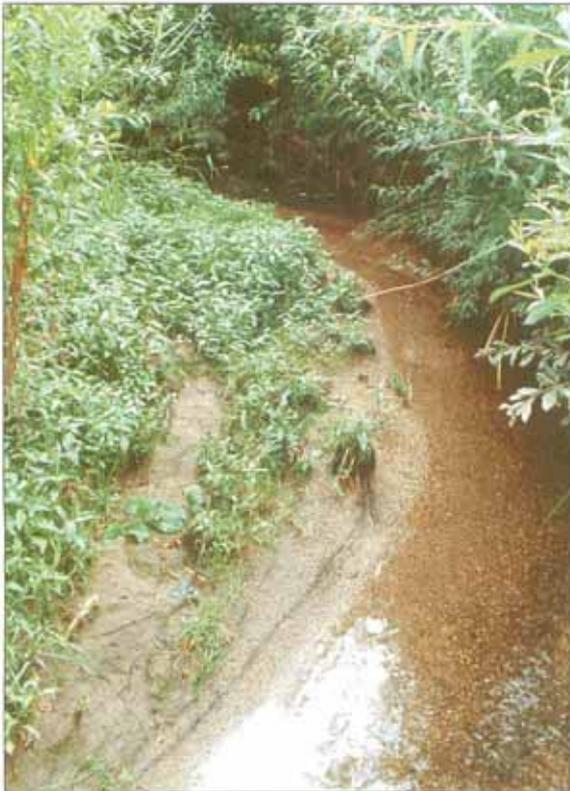
Abb. 84: Kleines Sulzbächle, Bauabschnitt 1 (Teststrecke): Dichtes Weidengebüsch, naturnahe Profilausbildung mit ausgeprägtem Gleitufer (Aufn.: Aland 1992).

Die Entwicklung des 1. Bauabschnitts zeigt, daß die vorgenommenen Gehölzpflanzungen zu dicht sind und die Schwarzerlen zu weit entfernt vom Mittelwasserbett gepflanzt wurden. Ersteres wurde bereits beim 2. und 3. Bauabschnitt berücksichtigt.

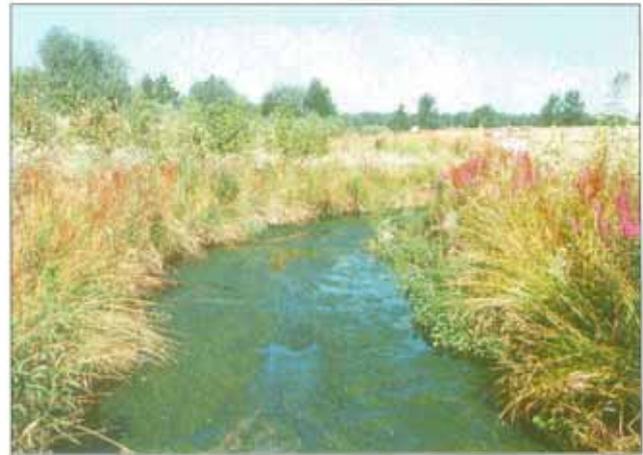
Abb. 86: Kleines Sulzbächle, Bauabschnitt 2: Hochstaudensäume; dichter Algenbewuchs durch geringe Beschattung. Mobilisierung von Nährstoffen nach der Umgestaltung (Aufn.: Aland 1993).

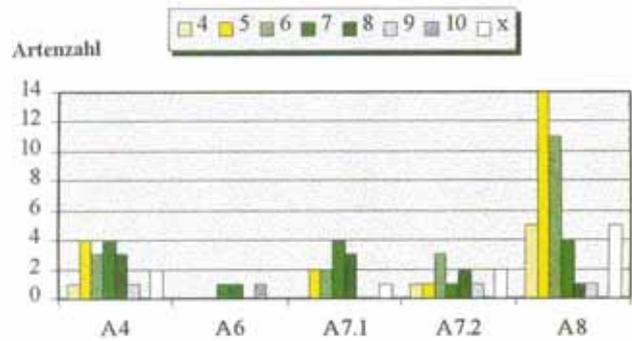
Abb. 87: Verteilung der Feuchtezahlen (F) nach Ellenberg (1992) am Kleinen Sulzbächle in Transekt 1, nach Aland (1993) - Skalierung von F=1 (Starktrockniszeiger) bis F=12 (Unterwasserpflanze).

Im unmittelbaren Uferbereich (Vegetationsaufnahme A 6) hat sich ein Wasserpflanzenbestand aus Bachbunge bzw. ein Feuchte anzeigender Saum aus Flutterbinsen ausgebildet. Im Vorland überwiegen trockenere bis frische Böden anzeigende Pionierfluren (Vegetationsaufnahme A 8).

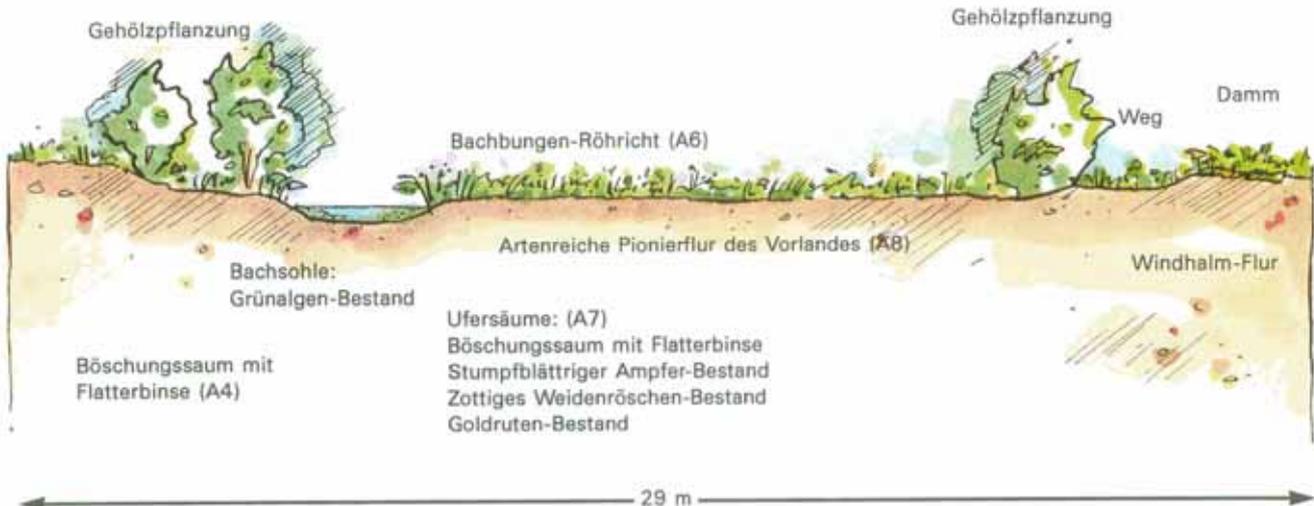
Abb. 85: Querprofil Transekt 1, verändert nach Aland (1993).

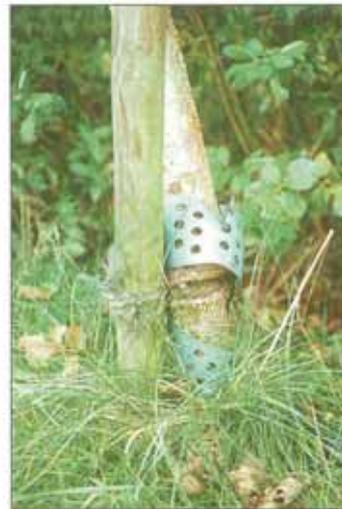
Abb. 92: Gehölzpflanzungen bedürfen einer Fertigstellungs- und Entwicklungspflege, damit derartige Schäden vermieden werden (Aufn.: LfU 1992).

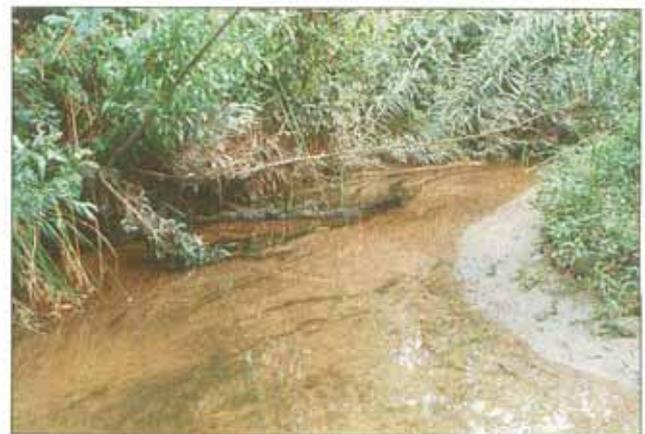
Abb. 93: Kleines Sulzbächle: Bereits 2 Jahre nach der Umgestaltung hat das Gewässer relativ naturnahe Mesostrukturen, wie das abgebildete Gleitufer, ausgebildet (Aufn.: Aland 1992).

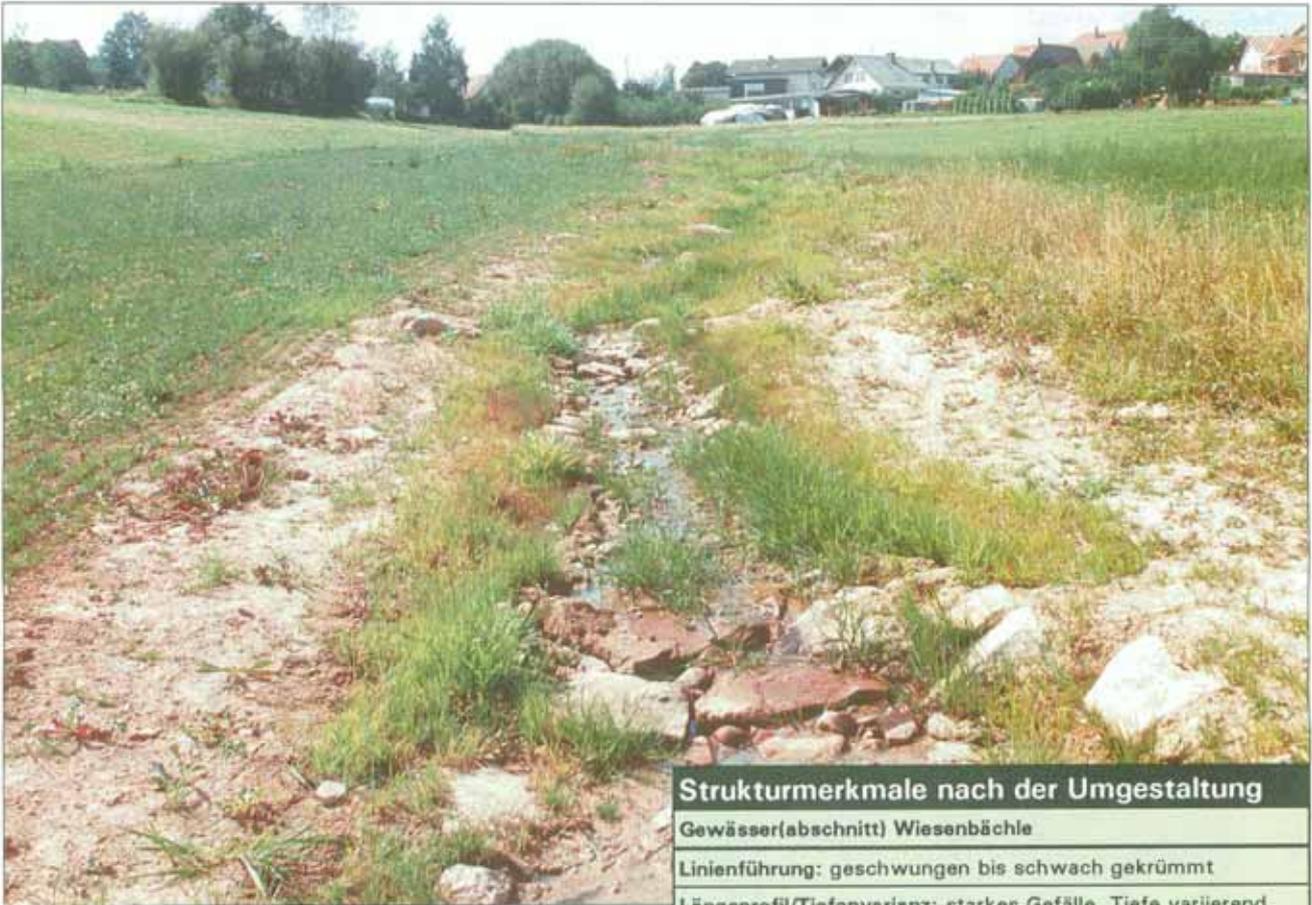
Abb. 95: Wiesenbächle, im Jahr der Umgestaltung: Im Vordergrund kleine Schwelle zur Sohlsicherung (Aufn.: Aland 1991).

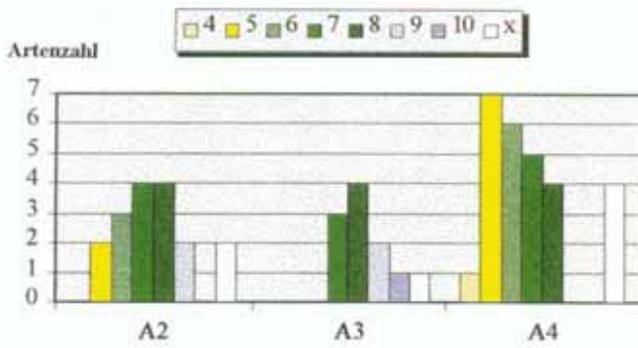
Abb. 99: Verteilung der Feuchtezahlen (F) nach Ellenberg (1992) am Wiesenbächle in Transekt 3, nach Aland (1993) - Skalierung von F=1 (Starktrockniszeiger) bis F=12 (Unterwasserpflanze).

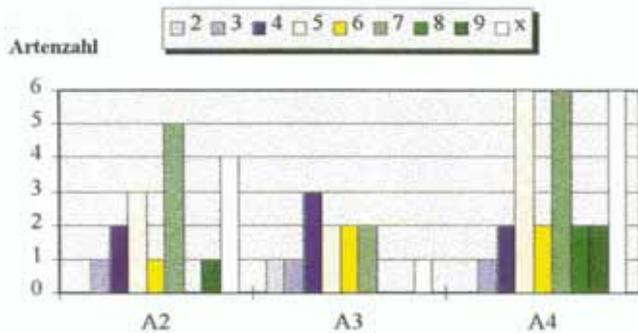
Abb. 100: Verteilung der Stickstoffzahlen (N) nach Ellenberg (1992) am Wiesenbächle in Transekt 3, nach Aland (1993) - Skalierung von N=1 (stickstoffärmste Standorte anzeigend) bis N=9 (an übermäßig stickstoffreichen Standorten konzentriert).

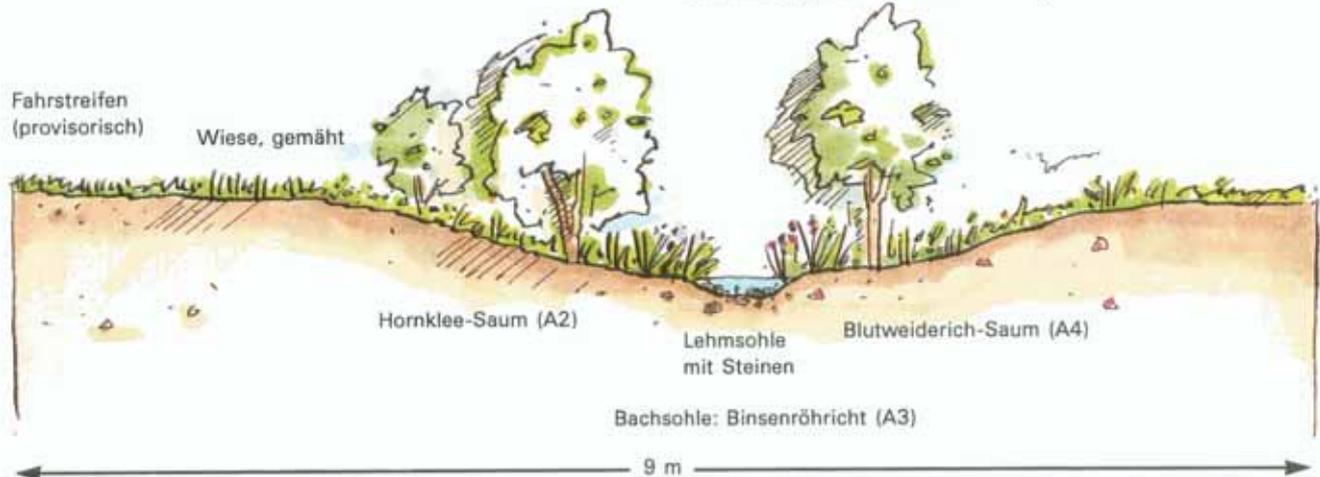
Abb. 101: Querprofil Transekt 3, verändert nach Aland (1993).

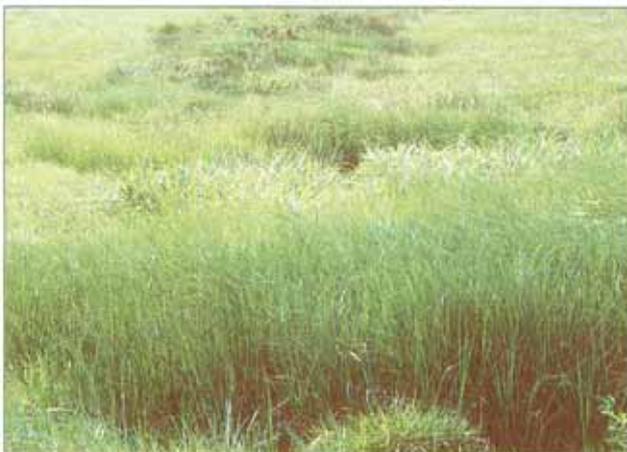
Abb. 102: Wiesenbächle, umgestaltete Quellmulde mit Seggen, Binsen und Wald-Simse - Ein für diese Gegend typisches Landschaftselement (Aufn.: LfU 1995).

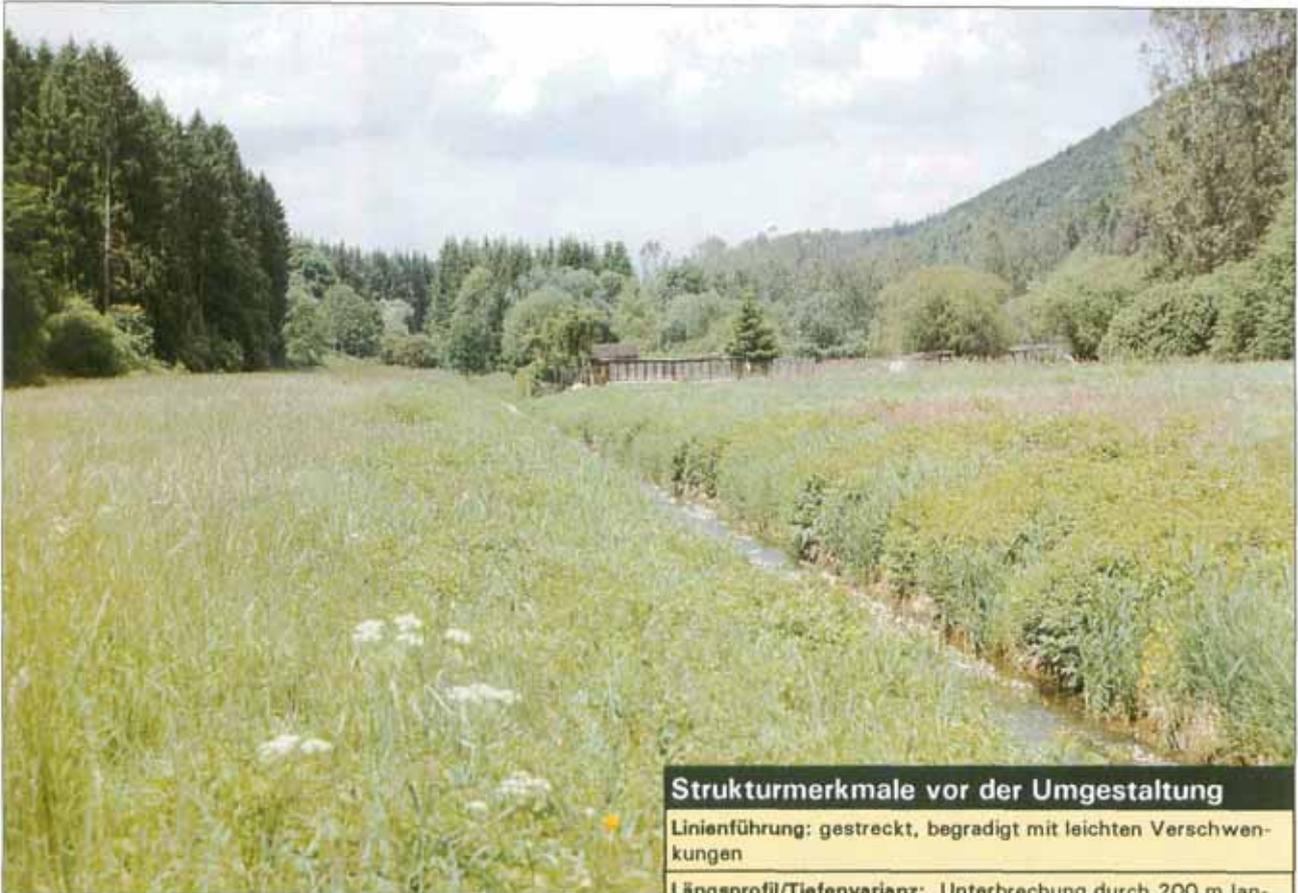
Abb. 105: Krähenbach vor der Umgestaltung: Extrem begradigt, ausgebautes Profil (Aufn.: Klink 1988).

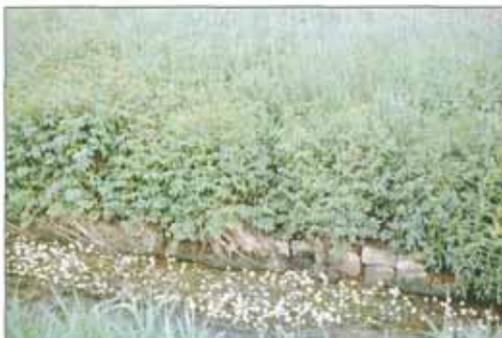
Abb. 106: Krähenbach vor der Umgestaltung: Uferverbau mit Steinsatz; Flutender Hahnenfuß zeigt hohe Nährstoffeinträge an (Aufn.: Klink 1988).

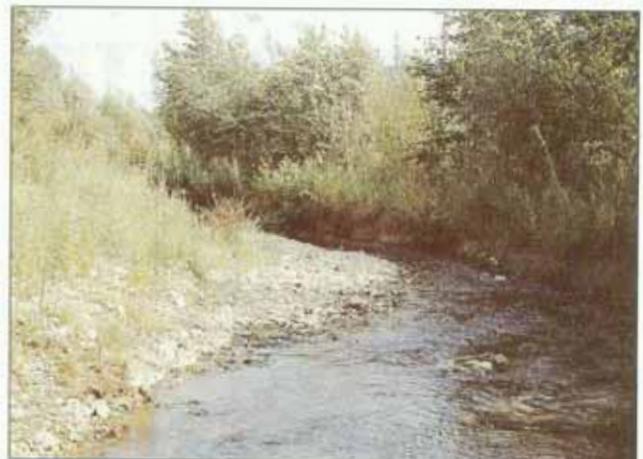
Abb. 109: Krähenbach, Bauabschnitt 1: Uferbank - ein naturnahes Strukturelement (Aufn.: LfU 1995).

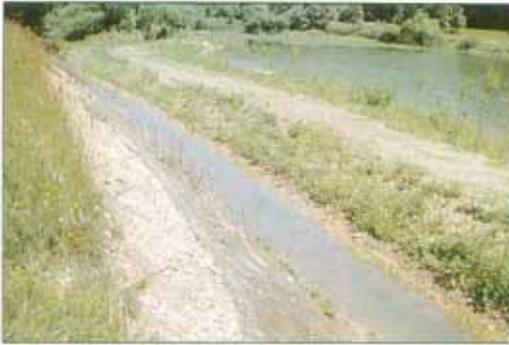
Abb. 110: Neu geschaffenes „Umgebungsgewässer“ am Stausee zur Förderung der Durchgängigkeit (Aufn.: Klink 1993).

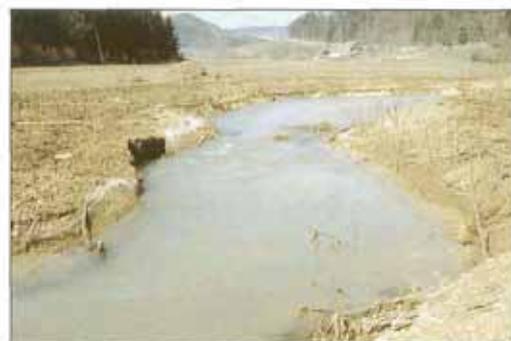
Abb. 113: Krähenbach, Bauabschnitt 1: Das Profil war für die auftretenden Abflüsse zu eng dimensioniert - Folge: Uferabbrüche, große Umlagerungen (Aufn: Klink 1992).

Die gewonnenen Erkenntnisse aus dem 1. Bauabschnitt wurden im Umgestaltungskonzept des 3. Bauabschnitts konsequent umgesetzt. Im 3. Bauabschnitt wurde das Bachbett nur grob ausgeformt und Geschiebe zugeführt. Die gewässereigene Dynamik wird hier gezielt zur Umgestaltung eingesetzt. Ein Vergleich der völlig unterschiedlichen Bauabschnitte 1 und 3 läßt für die Zukunft interessante Ergebnisse erwarten.

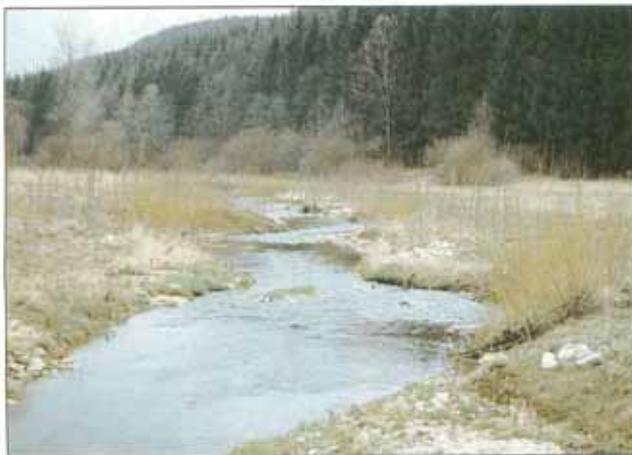
Abb. 122: Krähenbach, Bauabschnitt 1: Die Kleinstrukturen im Gewässer sind in den ersten Jahren noch relativ instabil, die Wiederbesiedlung mit Makroinvertebraten dauert noch an (Aufn.: Klink 1993).

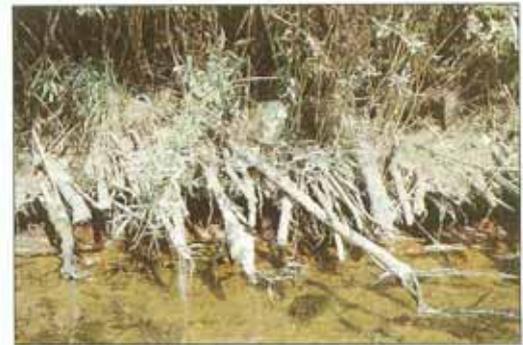
Abb. 128: Krähenbach, Bauabschnitt 1: Spreitlage zur Ufersicherung, stark unterspült, da fehlende Böschungsfußsicherung (Aufn.: LfU 1995).

Im Bereich des 1. Bauabschnitts wurden umfangreiche ingenieurbioologische Sicherungsmaßnahmen vorgenommen, insbesondere Spreitlagen an exponierten Prallufeln. Beim extremen Hochwasserereignis vom Mai 1994 wurden die Spreitlagen z.T. unter- bzw. hinterpült. Eine Unterspülung war vor allem bei Spreitlagen ohne Fußsicherung feststellbar. Die Wuchskraft der Weiden spreitlagen schien im Folgejahr hierdurch jedoch nicht beeinträchtigt.

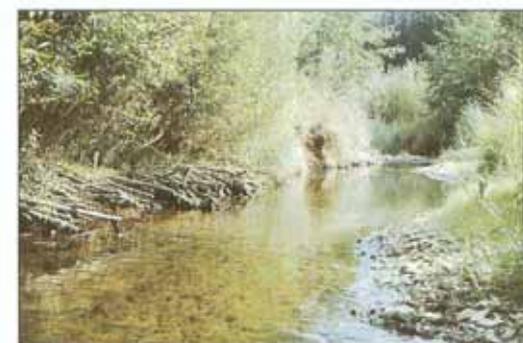
Abb. 131: Krähenbach, Bauabschnitt 1: Der Bach zeigt bereits einen relativ naturnahen Charakter - linksseitig unterspülte Spreitlage (Aufn.: LfU 1995).

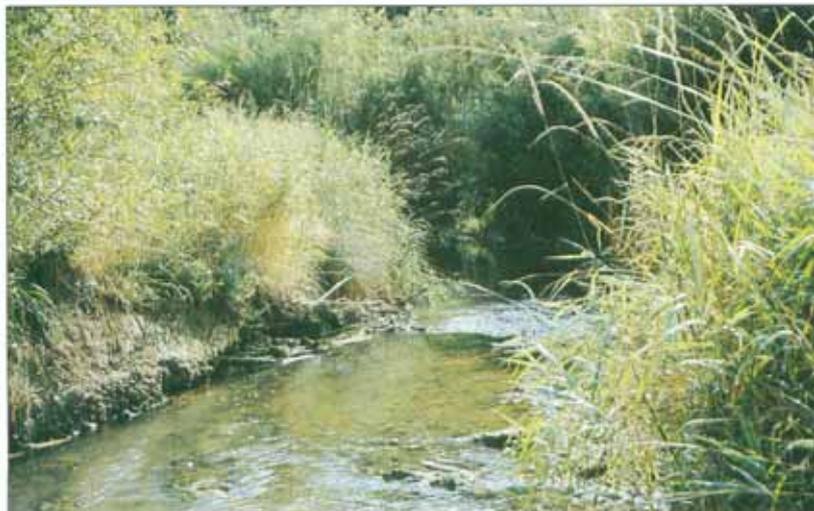
Abb. 132: Die Gewässerdynamik schuf zahlreiche Steilufer. Sofern sich die Güteverhältnisse verbessern, ist die Wiederansiedlung des Eisvogels nur noch eine Frage der Zeit (Aufn.: LfU 1995).

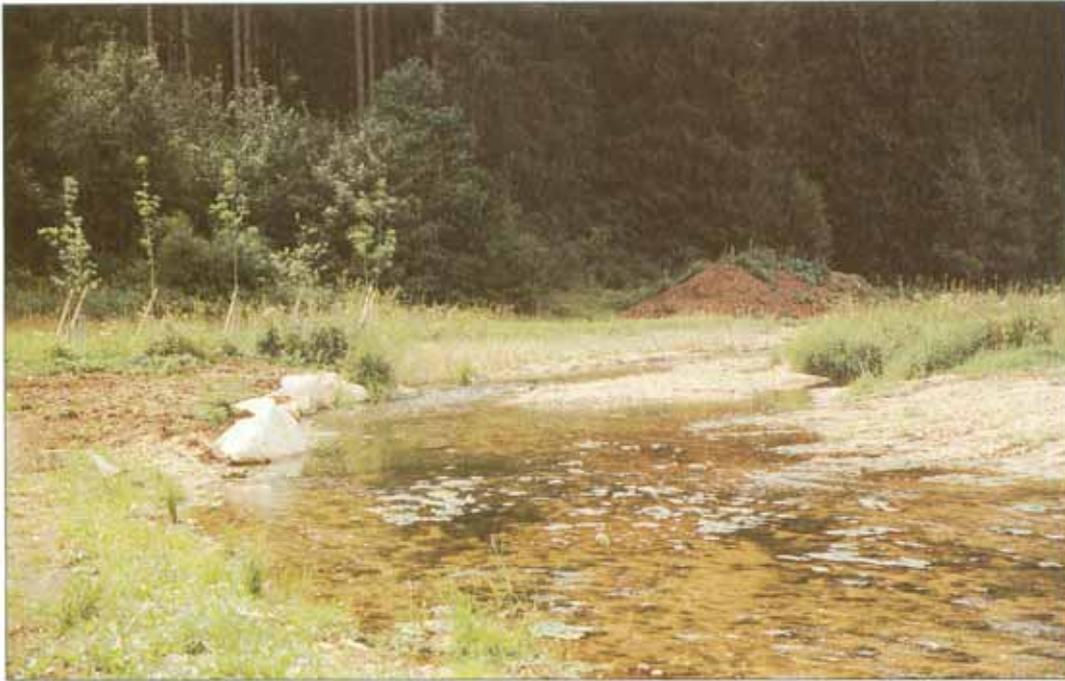
Abb. 133: Aus den gewonnenen Erfahrungen des 1. und 2. Bauabschnitts entwickeltes, neues Umgestaltungskonzept für Bauabschnitt 3 - Breiteres Profil, weniger Feinmodellierung, keine aufwendigen Sicherungsmaßnahmen (Aufn.: LfU 1995).

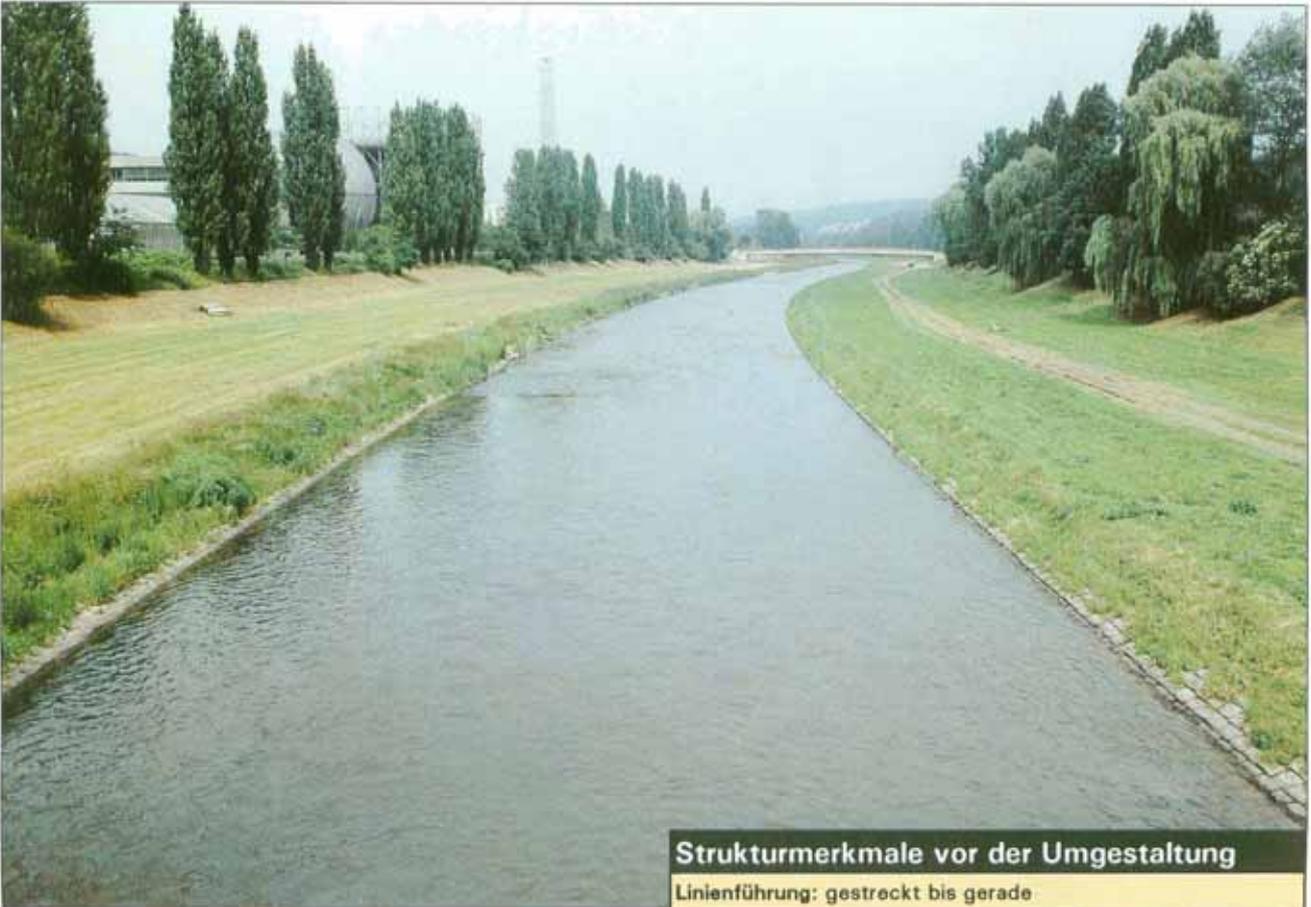
Abb. 136: Enz in Pforzheim vor naturnaher Umgestaltung: Begradigte Linienführung, einheitliches Doppeltrapezprofil (Auf.: LfU 1989).

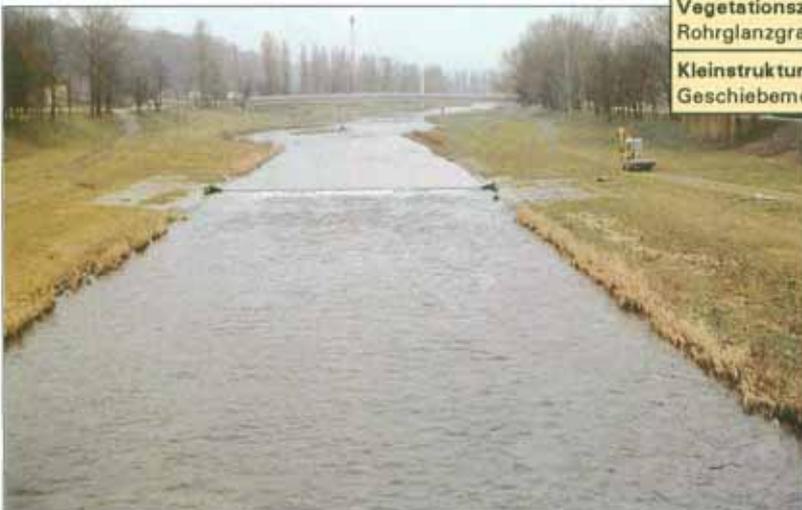
Abb. 137: Enz in Pforzheim: Reststrecke des Altausbaus an der Pegelschwelle, im Hintergrund umgestalteter Lauf (Aufn.: LfU 1992).

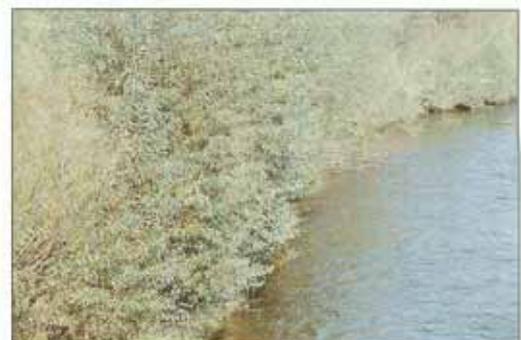
Abb. 140: Naturgemäße Bauweisen, Weidenfaschine am Mittelwasser (Aufn.: LfU 1995).

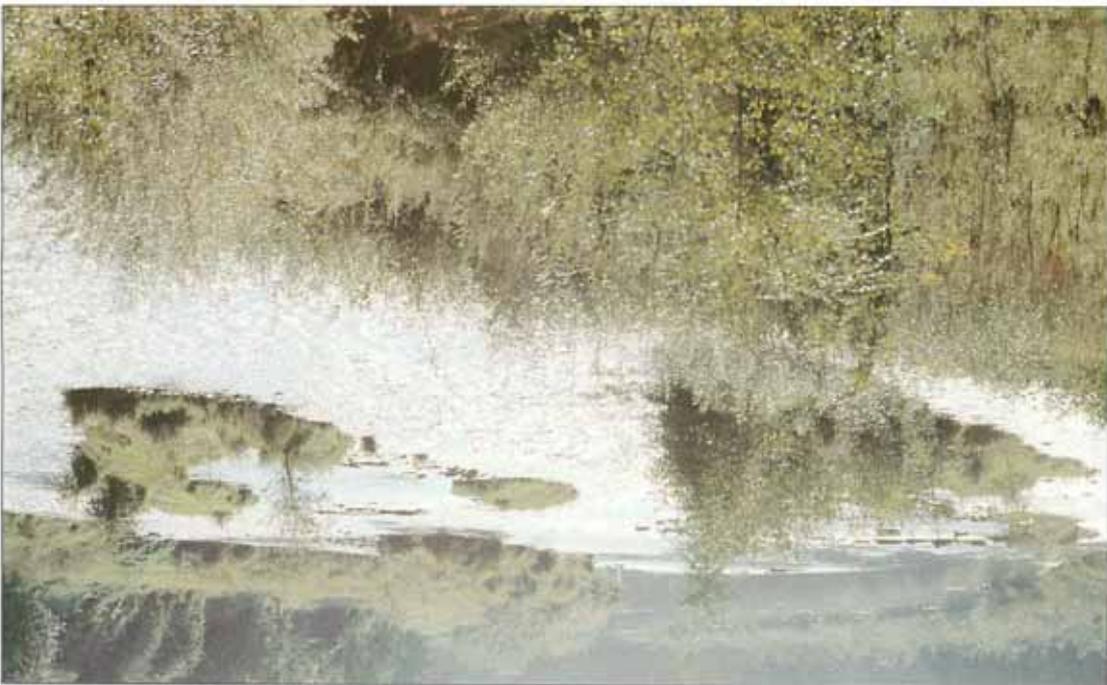
Abb. 141: Die Inseln haben sich insbesondere nach dem Hochwasserereignis vom Dezember 1993 stark verändert - im Vordergrund ein größerer Uferabbruch - Neue Lebensräume für Pflanzen und Tiere (Aufn.: LfU 1995).

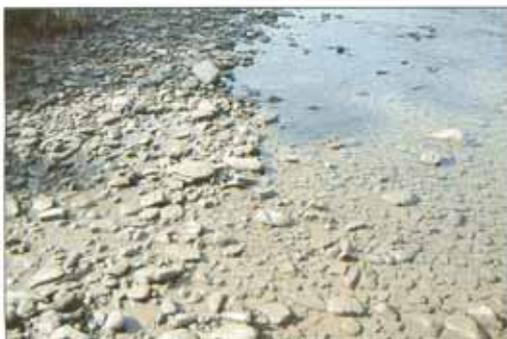
Abb. 142: Flachufer mit naturnaher Strukturierung des Geschiebes. Lebensräume für Makroinvertebraten (Aufn.: LfU 1994).

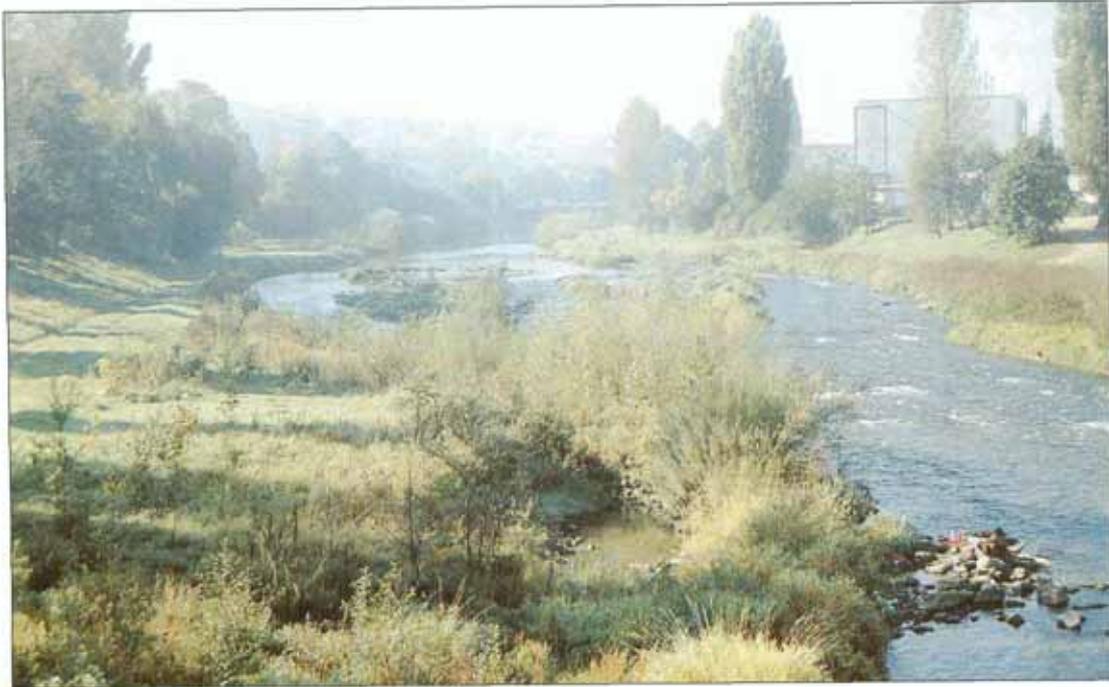
Abb. 147: Vorland der Enz: Bedingt naturnahe Vegetationsstrukturen, insbesondere im Bereich des Mittelwasser-Bettes (Aufn.: LfU 1994).

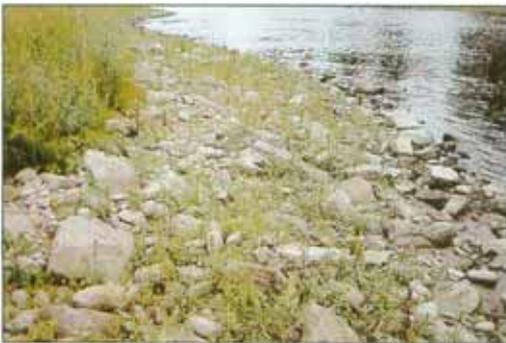
Abb. 148: Rollierung mit Weidenfaschine: Bei naturnahen Gewässern bereitet das Auffinden der „Mittelwasserlinie“ als Standort für naturgemäße Bauweisen Schwierigkeiten (Aufn.: LfU 1991).

Da über das Stabilisierungsverhalten der einzelnen Bauweisen bisher keine ausreichenden Kenntnisse vorliegen, konnten bei der Planung nur Schätzwerte aus der Fachliteratur zugrunde gelegt werden. Im Rahmen einer bei der UNIVERSITÄT KARLSRUHE, INSTITUT FÜR WASSERBAU UND KULTURTECHNIK in Auftrag gegebenen Untersuchung wurde daher die Entwicklung naturgemäßer Bauweisen sowie deren Veränderung nach dem Hochwasser vom Dezember 1993 dokumentiert und bewertet. Es wurde nachgewiesen, daß die Ausformung der Uferlinie insgesamt auf die Stabilität bzw. Instabilität einer bestimmten Stelle einen großen Einfluß ausübt. Unabhängig von der jeweiligen Ufersicherungsmaßnahme sind geradlinige Streckenabschnitte, an denen sich die Vegetation erwartungsgemäß entwickelt hatte, nach dem Hochwasser im Dezember 1993 in gutem baulichem Zustand, während an exponierten Ufervorsprüngen und Flußbettverengungen, an denen sich die eingebrachten Faschinenwalzen oder Weidenstecklinge unterdurchschnittlich entwickelt hatten, mittlere bis große Erosionen auftraten.

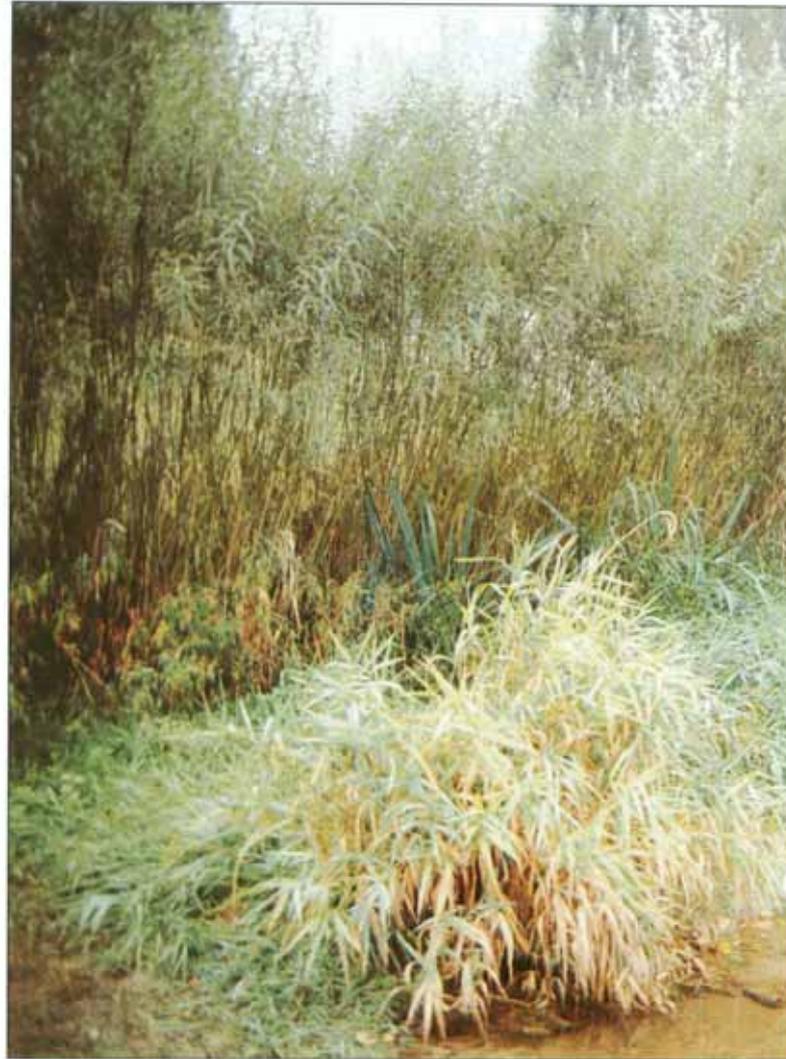
Abb. 149: Die Weidenfaschinen haben knapp 2 Jahre nach der Umgestaltung bereits eine Höhe von bis zu 3 m erreicht (Aufn.: LfU 1992).

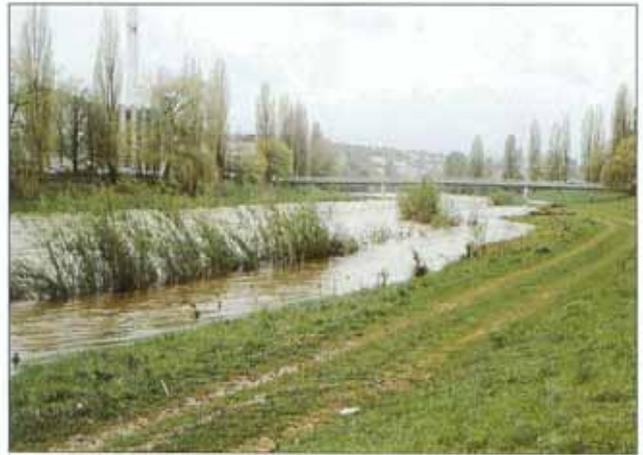
Abb. 150: Die Faschinen werden bei erhöhtem Wasserstand umströmt (Aufn.: LfU 1994).

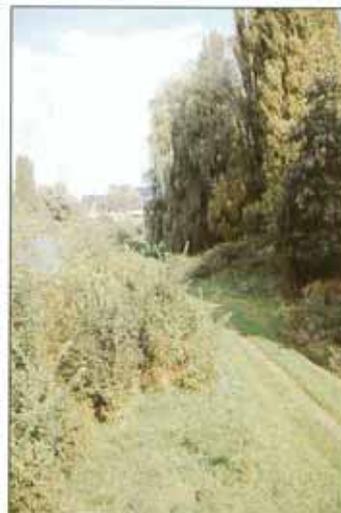
Abb. 151: Gepflanzte Strauch- und Baumgruppen im Vorland: Aus Gründen des Hochwasserschutzes ist eine Entwicklungspflege bei den Gehölzstrukturen erforderlich (Aufn.: LfU 1995).
