# Handbuch Wasser 2

## Naturnahe Umgestaltung von Fließgewässern

Teil III Dokumentation der Entwicklung ausgewählter Pilotvorhaben  
Erste Zwischenergebnisse der Erfolgskontrolle

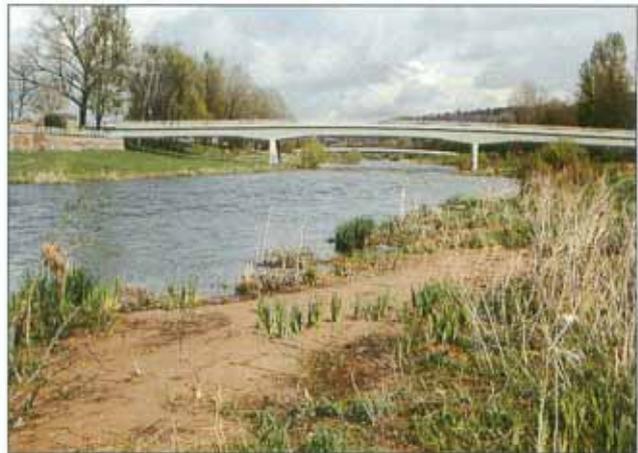
Abb. 153: Die sich neu entwickelten Vegetationsstrukturen im Vorland fördern die Sedimentablagerung. Es bleibt zu hoffen, daß die Vorländer nicht in einigen Jahren geräumt werden müssen! (Aufn.: LfU 1994).

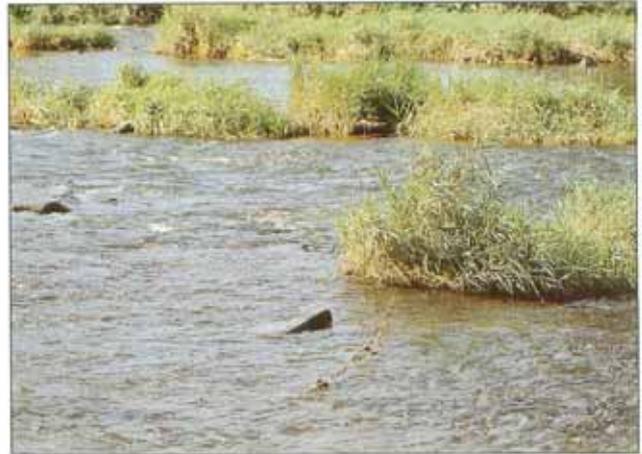
Abb. 154: Reste ehemaliger Inseln, die von Rohrglanzgras eingenommen werden (Aufn.: LfU 1995).

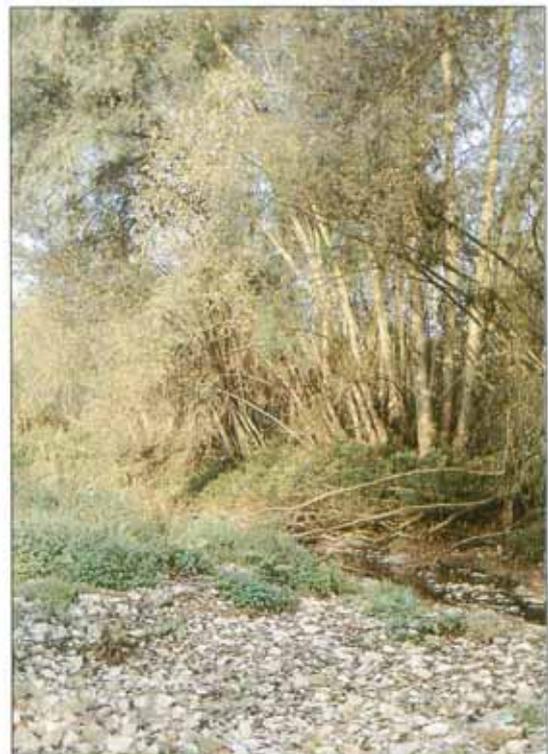
Abb. 158: Die Murr, ein Gewässer mit großer Geschiebedynamik: Entstandene Schotterbänke werden sogleich von Pioniervegetation eingenommen (Aufn.: LfU 1995).

Insel 3 wurde durch die Auflandungen infolge des Hochwassers mit dem linken Ufer verbunden. Im Bereich der Bottwarmündung hat sich eine größere, bis 1,5 m hohe Schotterbank gebildet. Dort wo dem Gewässer ein großzügiger Entwicklungsspielraum zugestanden wurde, ergibt sich in Folge der Hochwasserereignisse eine Vielzahl neuer flußtypischer Mesostrukturen, die Pionierarten wiederum vielfältige Lebensräume bieten.

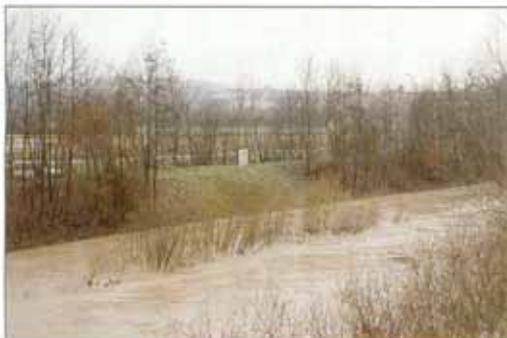
Abb. 159: Ausbauziel war unter anderem die Verbesserung des Hochwasserschutzes in Ortslagen - Murr an der Murr (Aufn.: LfU 1994).

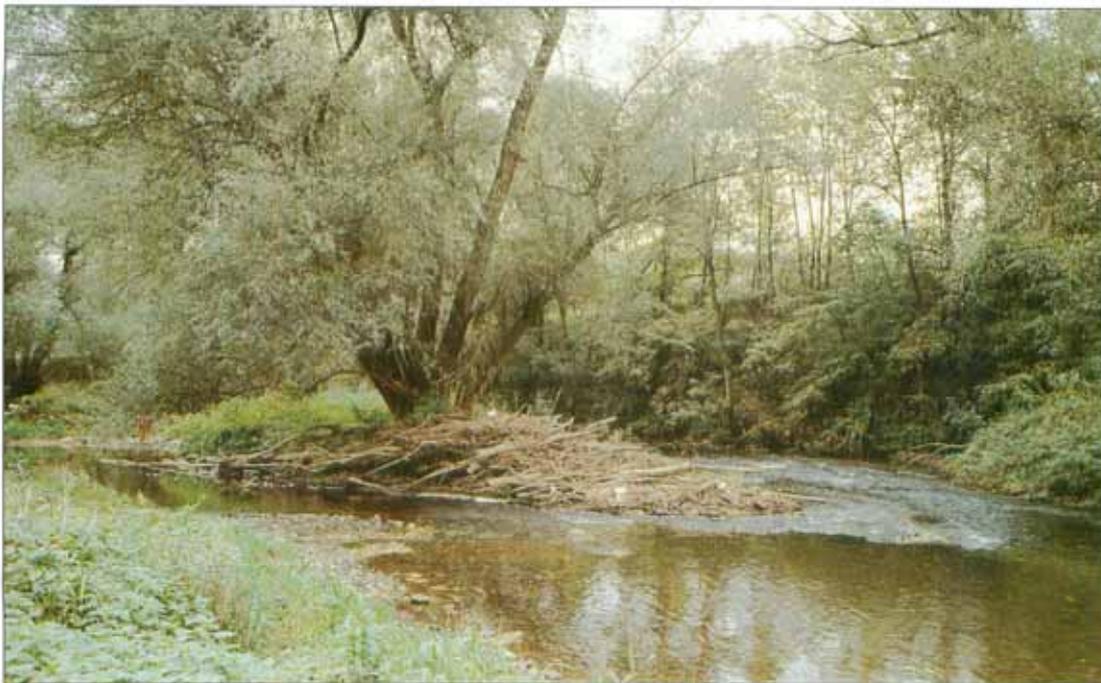
Abb. 160: Inselbereich mit Ansammlung von Totholz - Lebensraum vieler Kleinlebewesen (Aufn.: LFU 1995).

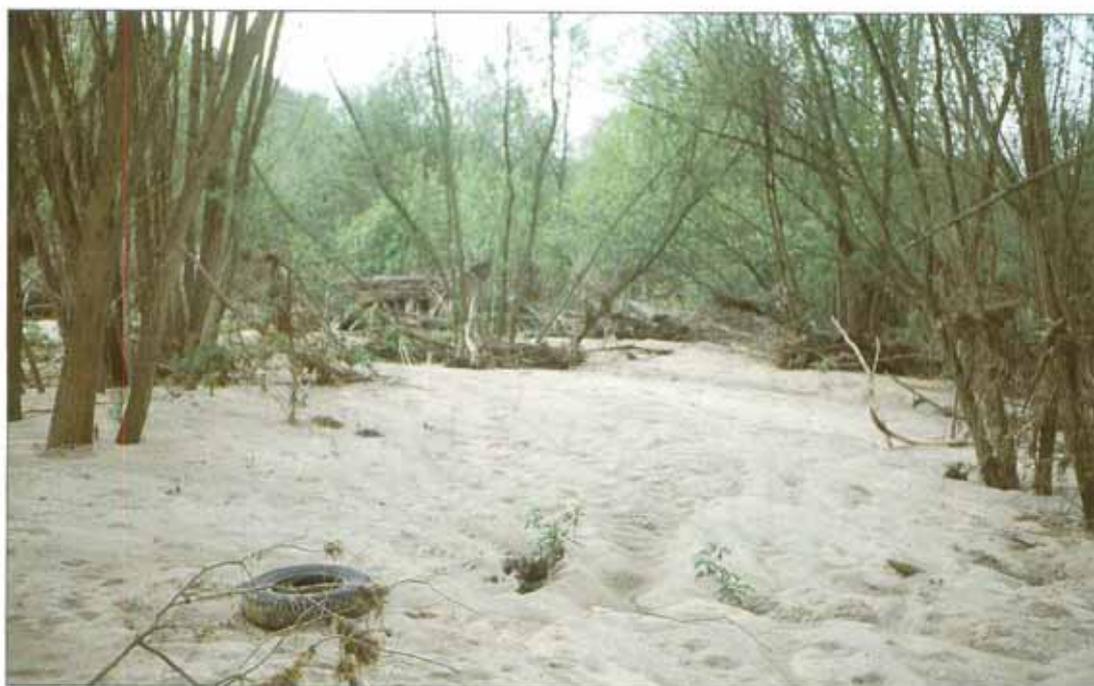
Abb. 162: Bucht 1: Starke Sandauflandung nach Hochwasser vom April 1994 (Aufn.: Müller 1994).

- ▶ Auflandungen im Bereich des Silberweiden-Auwaldes,
- ▶ am Ufer sind mehrere Abbrüche zu verzeichnen,
- ▶ neue Rinnen wurden gebildet, alte zugeschüttet,
- ▶ in der Mitte der Bucht wurde sandiges Material bis zu 1 m Höhe abgelagert.

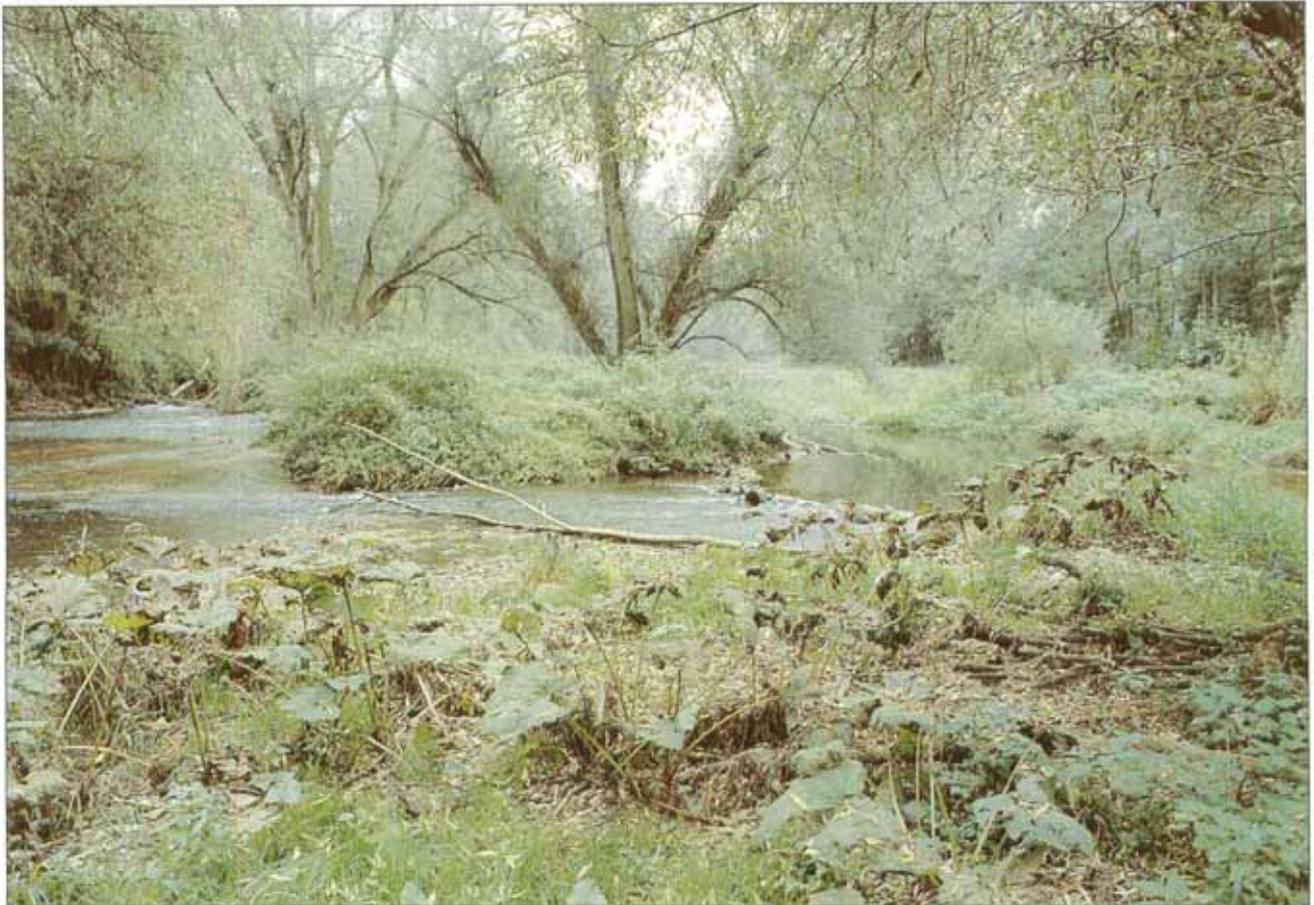
Abb. 164: Inselbereich: Im Vordergrund die Pestwurzflur, die sehr guten natürlichen Erosionsschutz bietet (Aufn.: LfU 1995).

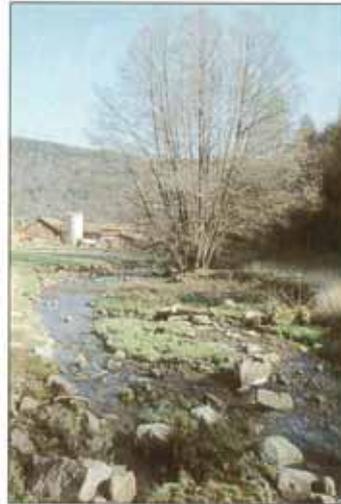
Abb. 165: Reichenbach bei Unterreichenbach Kreis Calw. Innerhalb von 15 Jahren hat der ehemals begradigte Bach wieder naturnahe Laufstrukturen ausgebildet. Eine derart rasche naturnahe Entwicklung ohne Umgestaltungsmaßnahmen kann für einen dynamischen Gebirgsbach, der zudem in ein extremes morphologisches Ungleichgewicht gebracht wurde (Verlegung aus dem Taltiefpunkt) erwartet werden (Aufn.: LfU 1995).

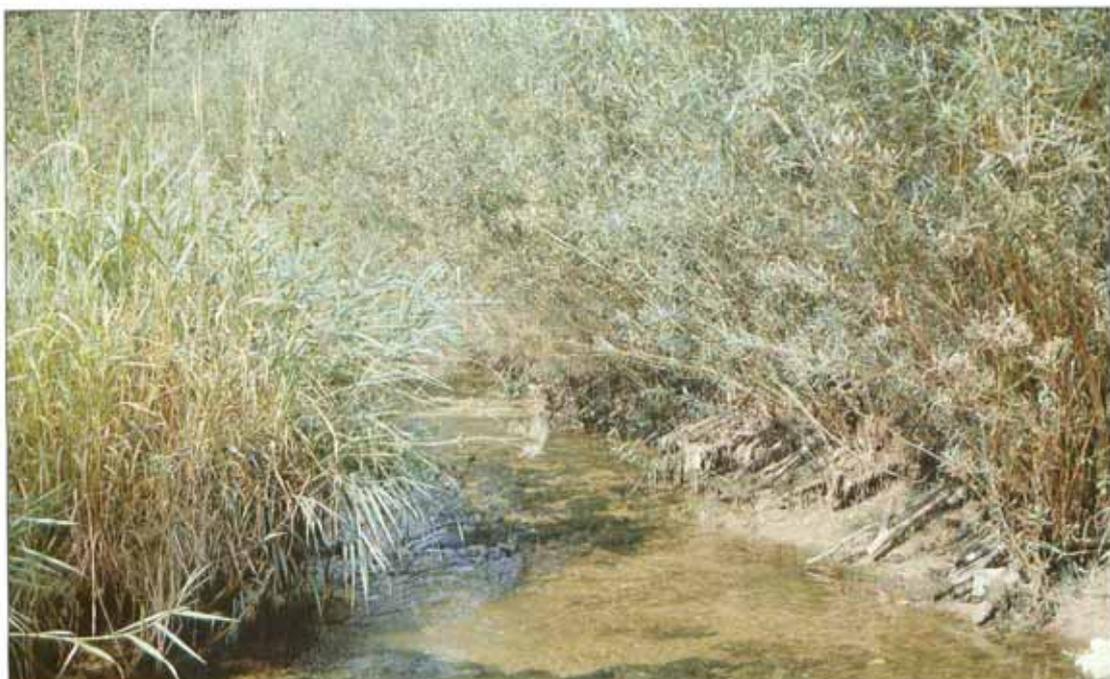
Abb. 167: Spreitlage am Krähenbach - eine relativ aufwendige naturnahe Bauweise, die mittelfristig in einen naturnahen Gehölzsaum (Zielbaumarten am Krähenbach, z.B. Baumweiden) übergeführt werden sollte (Aufn.: LfU 1995).

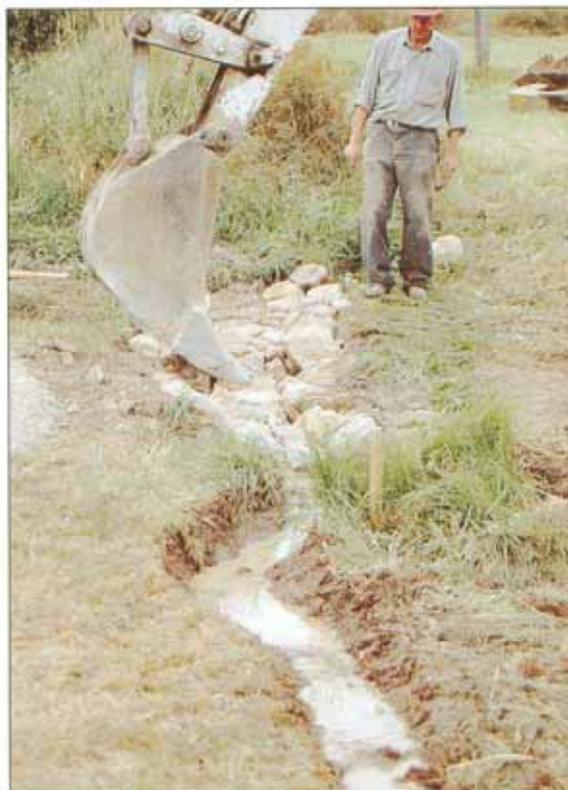
Abb. 168: Naturnahe Umgestaltung eines Fließgewässers: Intensive Bauleitung erforderlich - Wiesenbächle im Bauzustand (Aufn.: Aland 1991).

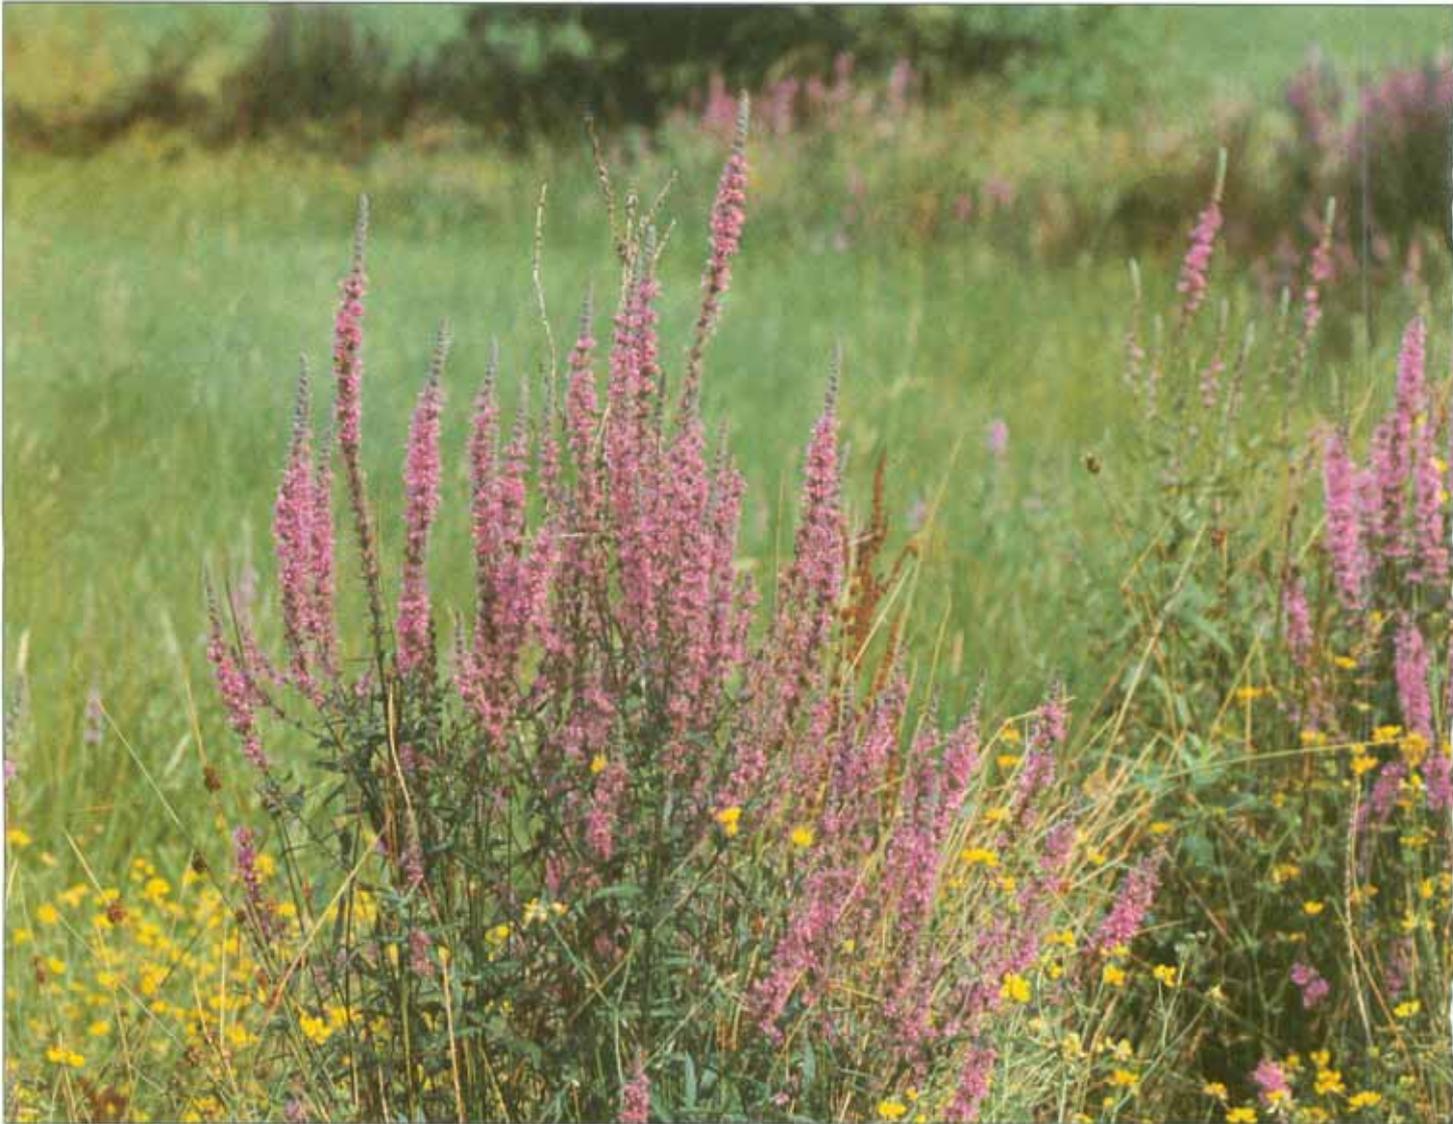
Abb. 169: Wiesenbächle: Erhalt einer historischen Nutzungsform (Wiesenbach mit anschließender extensiver Grünlandnutzung) (Aufn.: LfU 1995).

► Außerhalb von Ortslagen können die umgestalteten Gewässer weitgehend einer natürlichen Entwicklung überlassen werden, es sei denn, landschaftshistorische Nutzungsformen (siehe Wiesenbächle) sollen erhalten bleiben. Probleme ergeben sich z.T. auch bei angrenzenden Ackerflächen, wenn es zu Beschwerden aufgrund von im Gewässerrandstreifen siedelnden Pionierfluren mit Ackerwildkräutern kommt. Ihr Vorkommen ist jedoch nur vorübergehend, da sie entweder durch spätere Beschattung oder durch Mahd großflächig zurücktreten.

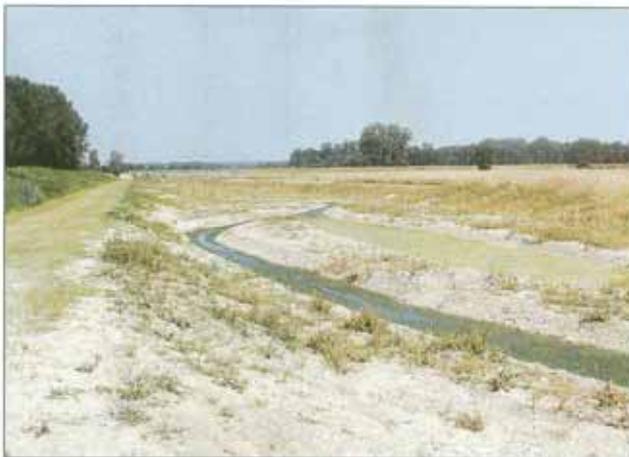
Abb. 170: Kleines Sulzbächle, Bauabschnitt 3, kurz nach der Umgestaltung: Künstlich angelegter „Altarm“ (Aufn.: Aland 1993).
