Beobachtungen zur Bedeutung episodischer Starkregen für die rezente Weiterentwicklung von Trockentälern

Das Beispiel eines Tales bei Bellersen nach dem Unwetter vom 7.8.1981

Horst-Dieter Krus, Brakel-Bellersen

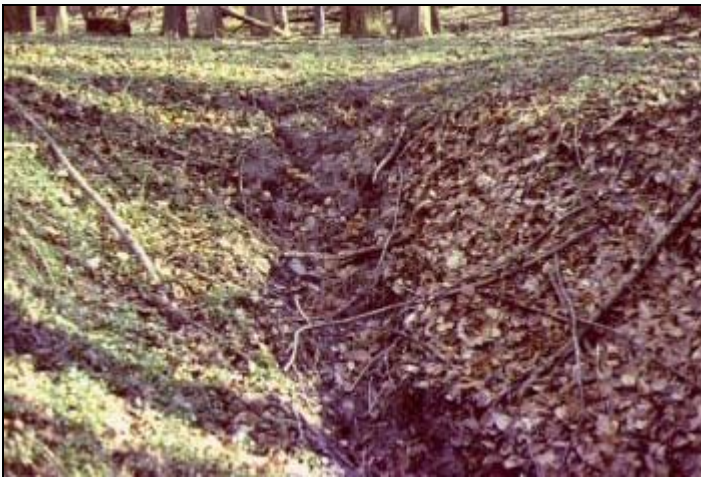
Bild oben: Die "alte" Kerbe am Anfang der oberen Erosionsrinne. Das Bild zeigt den Zustand im Vorjahr nach einem weit weniger ergiebigen Starkregen.

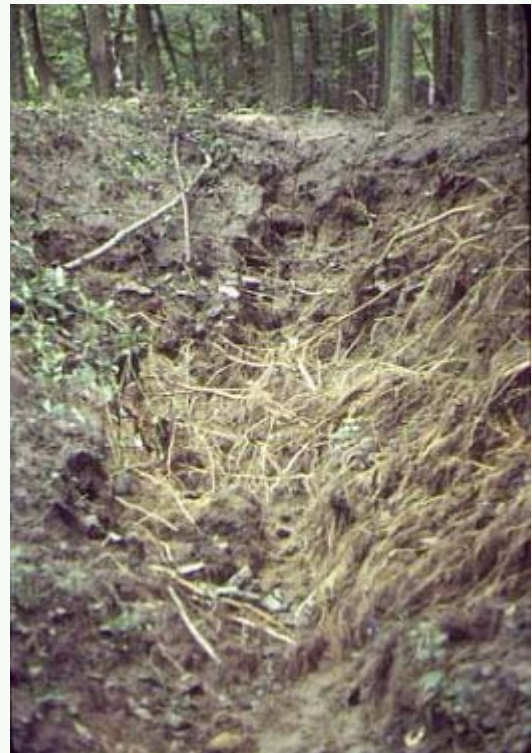
Bild rechts: Die Wassermassen des Starkregens vom 7.8.1981 haben die oben abgebildete Kerbe stark erweitert und das verzweigte Wurzelwerk einer Esche freigespült.

Tal. Erodiert wurde im oberen Talabschnitt vor allem im Bereich des Weges. Unterhalb dieses Abschnitts, im Bereich der Einmündung eines kleineren Seitentales, verengte sich aufgrund der Bodengestalt die Abflußbahn des Wassers. Hier ist auch der Anfang eines Trockentälchens im eigentlichen, mehr oder weniger ebenen Talgrund. In dieses Tälchen ergoß sich dann in Halbrund die Wassermasse. Die Folge war, daß die Kerbe, die von einem weit weniger intensiven Regen im Vorjahr herrührt, wesentlich erweitert wurde. Diese Erweiterung betraf nicht nur die Kerbe. Ausgehend von diesem relativ frischen Einschnitt spülte das Wasser erhebliche Mengen von Bodenmaterial aus. Dabei wurden die Wurzeln einer am Tälchenrand stehenden Esche freigespült.

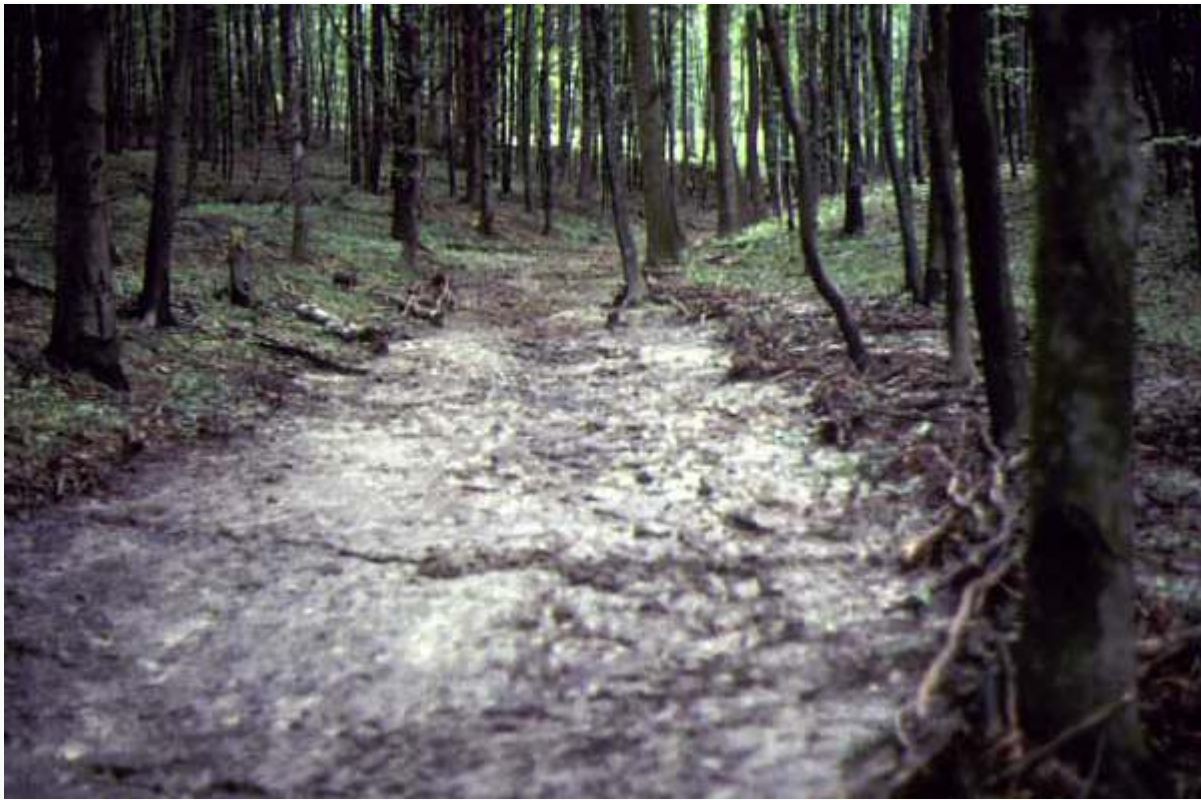
In dieser muldenförmigen Abflußbahn stürzte das Wasser talab. Auf der rechten Bildhälfte ist der Wall aus Ästen und Zweigen zu sehen, auf der linken einige der eingeregelter Baumstämme.

Nach kurzem, grabenförmigem Verlauf erweitert sich das Tälchen wieder zu einem flachen, muldenförmigen Talboden. Die Hauptmasse des Wassers im Tal floß in dieser Mulde weiter. Am Rande des Wasserstroms lagerten sich dabei dickere Äste und Zweige, die praktisch auf das flache "Ufer" gespült wurden, ab. Die Äste wurden dabei mehr oder weniger parallel zur Fließrichtung eingeregelt. Dickere Stämme weisen eine leicht schräge Richtung auf, d.h. das Wasser warf sie mit einem Ende an einer Stelle "an Land". Das andere Ende wurde in Fließrichtung weiterbewegt. Die Kraft des Wassers reichte aber nicht aus, den Stamm weiterzutransportieren. So bildete sich zu beiden Seiten des Wasserstroms ein Damm aus Holzstücken, der in Biegungen vor allem an der Außenseite sehr stark ausgeprägt ist.

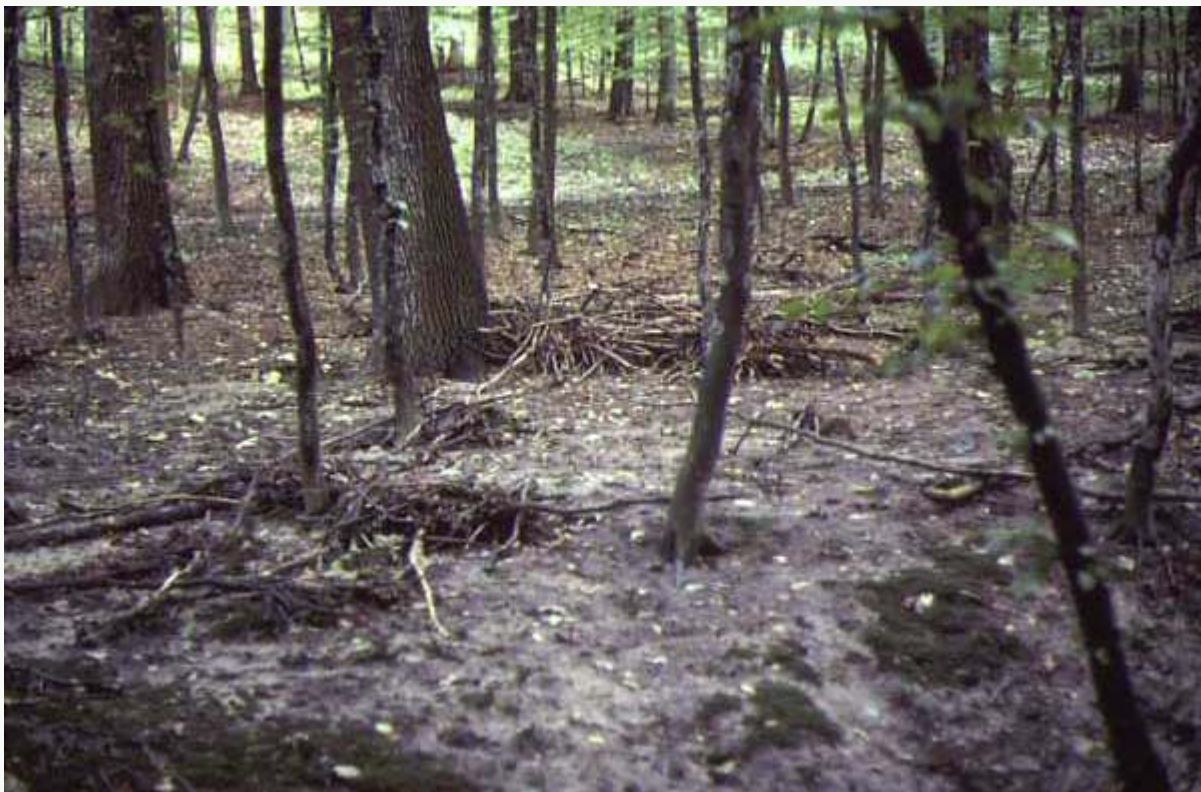
Auf der ebenen Talsohle floß das Wasser in breiter Front ab. Dabei bildeten sich an Hindernissen Dämme aus Ästen.

Am auffälligsten ist, daß vor den Bäumen viele der vom Wasser mitgeführten Äste und Zweige hängen blieben. Dies gilt wiederum in besonderem Maße für die Bäume im Randbereich des Abflusses. Hier bildeten sich kleine Wälle aus Ästen quer zur Fließrichtung. In den Ästen verfangen sich dann Laub und andere Stoffe, so daß sie fast wasserundurchlässig wurden. Das Wasser floß dann um die Dämme herum. Hinter ihnen floß also das Wasser nur mit geringer Geschwindigkeit.

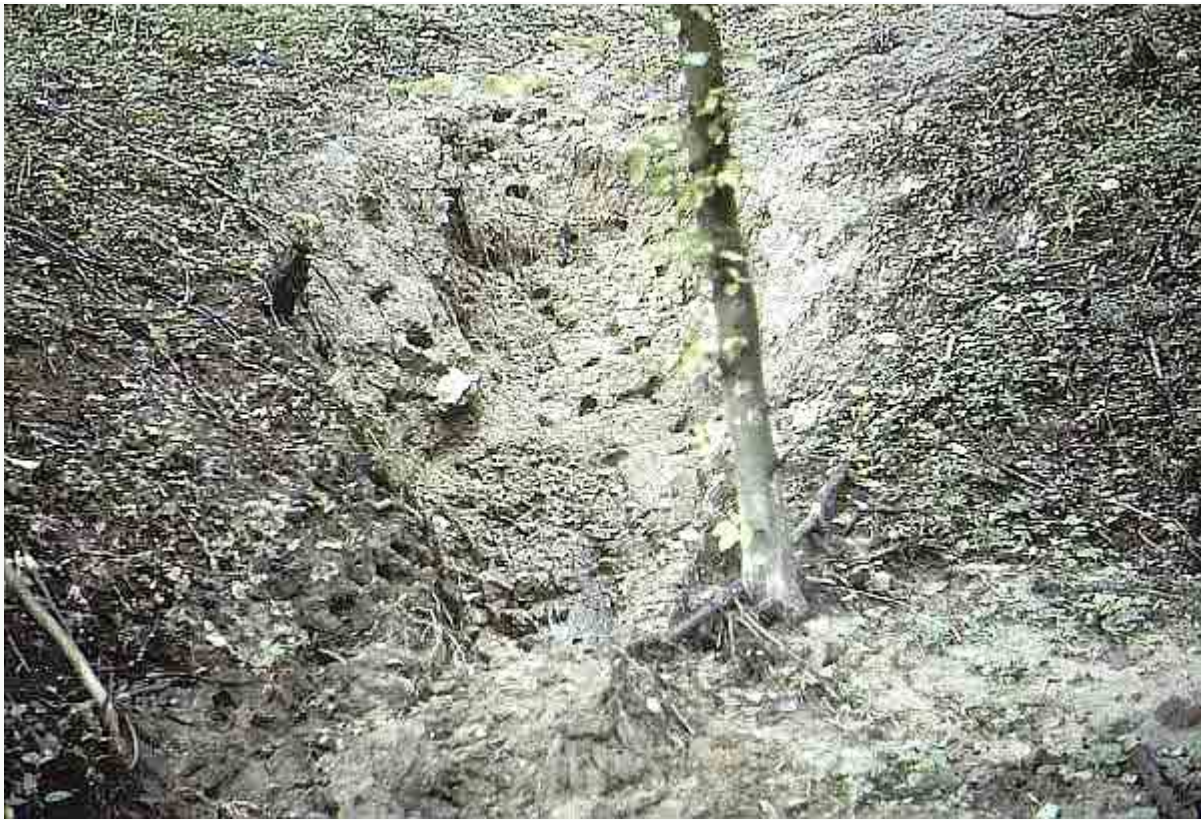
Ein Blick aus der Erosionsrinne in den Kolk. Die Blickrichtung ist also "bergauf".

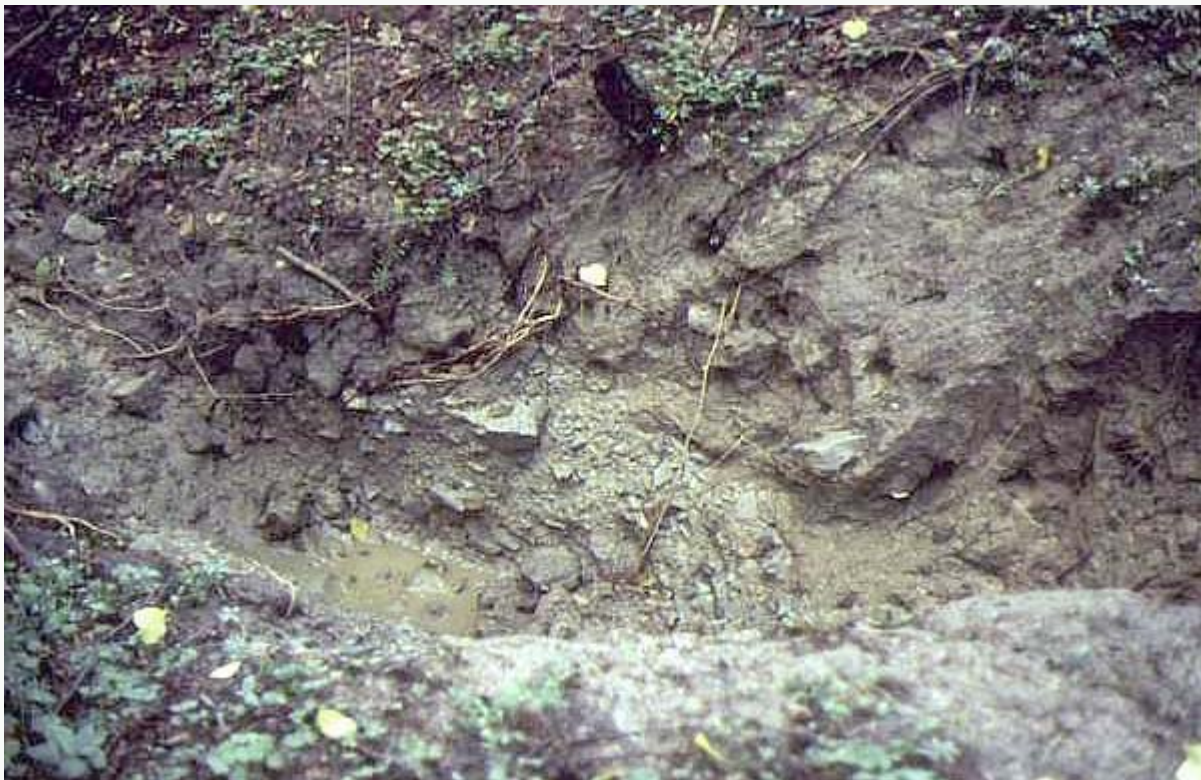
Blick von oben ( d.h. von der Sohle des Trockentales) in die Auskolkung. Deutlich ist der angeschnittene Solifluktionsschutt erkennbar. Da der Kolk erheblich unter dem Niveau des Erosionsrinnenbodens liegt, steht in ihm noch etwas Wasser.
