**Der Einfluss von Zahnpasten und Mundspüllösungen auf die
Oberflächenbeschaffenheit kieferorthopädischer Bänder und Brackets**

Dissertation
zur Erlangung des Doktorgrades der Zahnmedizin des Fachbereichs Medizin der
Johann Wolfgang Goethe-Universität Frankfurt am Main

Gunnar Vockert

Frankfurt am Main 2005

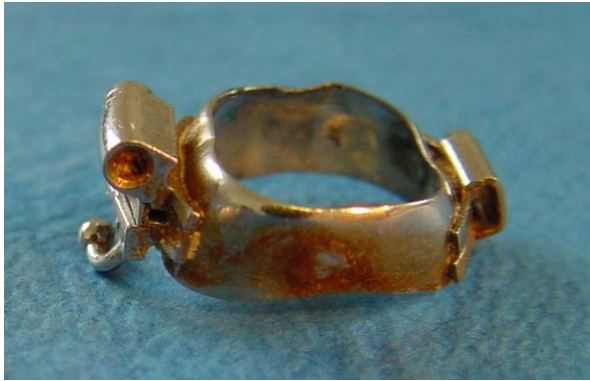
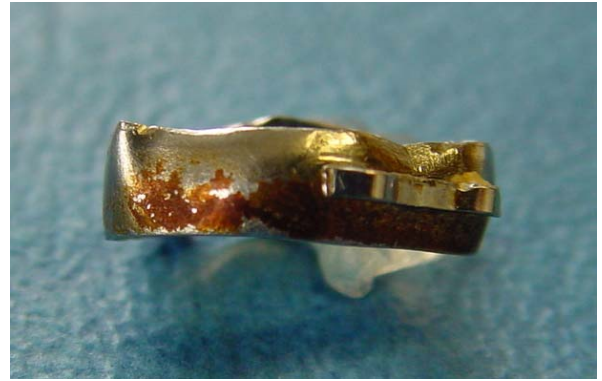
Abb.1 und 2. Patientenfall. Die Molarenbänder scheinen korrodiert zu sein.

Bei einer Patientin, die mit einer festsitzenden Apparatur behandelt wurde, zeigten sich im Laufe der Behandlung bräunliche Verfärbungen auf sämtlichen Bestandteilen der Apparatur, die trotz einer gewissenhaft durchgeführten Mundhygiene entstanden waren (siehe Abb. 1 u. 2). Die elektronenmikroskopische Untersuchung der Apparatur (Abb. 3 u. 4) ergab, dass es sich bei den Verfärbungen um einen ablösbaren, zahnsteinähnlichen Belag handelte, der einen hohen Prozentsatz an Zinn beinhaltete (siehe Ergebnisse der EDX-Analyse, Abb. 5). Die darunter befindliche Metalloberfläche selbst war unverändert. Es stellte sich daraufhin die Frage, ob der hohe Zinngehalt in den Ablagerungen durch die Anwendung zinnfluoridhaltiger Mundhygieneprodukte zu erklären sei, die zur Ausfällung von Zinn auf der Oberfläche der Apparatur geführt haben könnte.

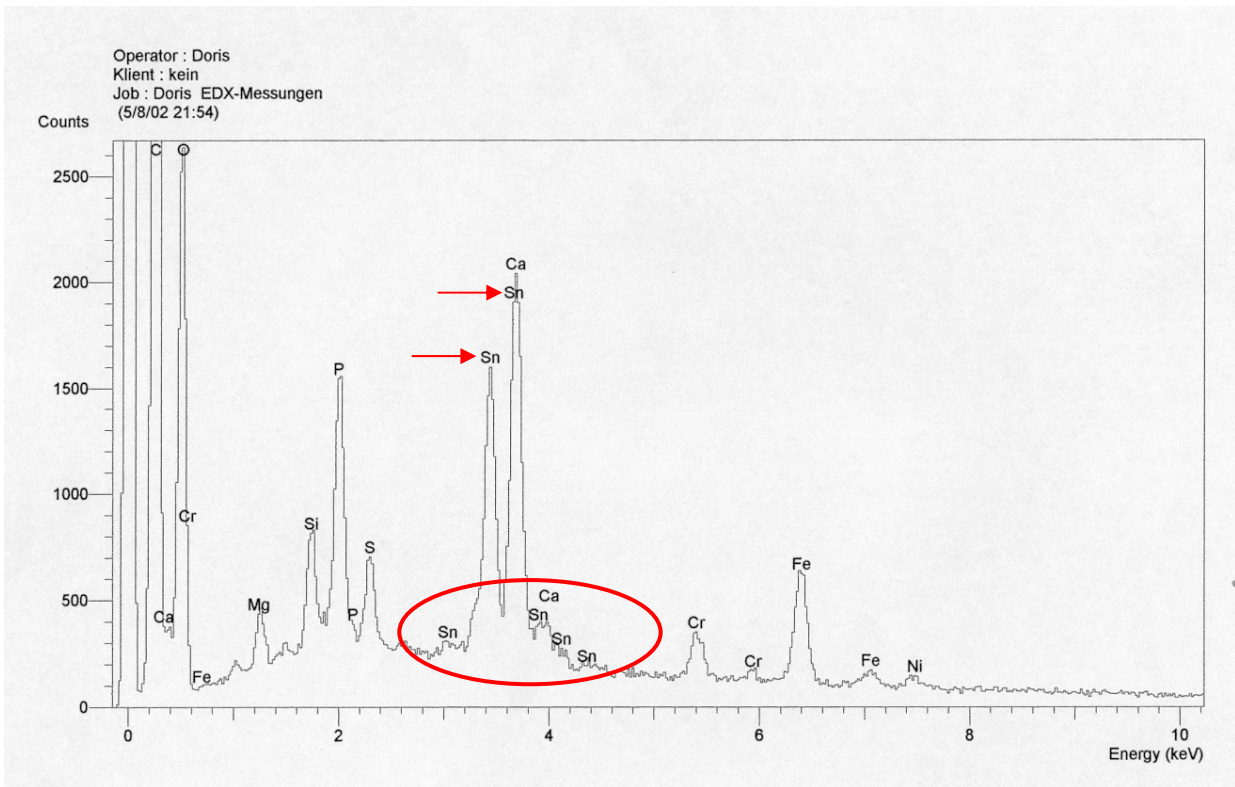
Abb. 5. Ergebnisse der EDX-Analyse bei der rasterelektronenmikroskopischen Untersuchung. In den bräunlich verfärbten Bereichen der Molarenbänder ist Zinn (Sn) nachzuweisen, das möglicherweise von zinnfluoridhaltigen Mundhygieneprodukten stammt.

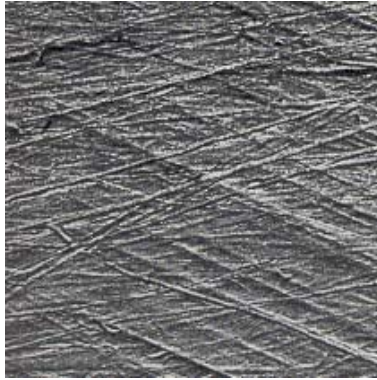
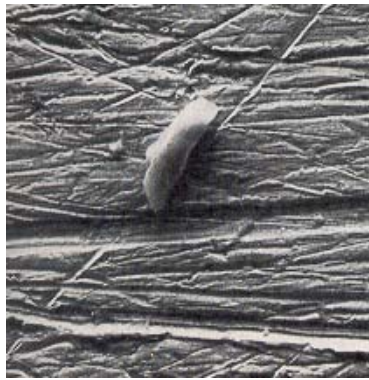
Abb.6-8. Die REM-Aufnahmen von H. Becker [7] zeigen die Oberfläche von neuen Primärteilen, die 15 sec mit einer stark abrasiven Zahncreme (Settima[®]) behandelt wurden. Die Bilder geben die Oberfläche in 230-, 600- und 2300facher Vergrößerung wieder (von links nach rechts). Deutlich zu sehen sind Kratzspuren in Form von Rillen und Riefen, die auf die Einwirkung der Putzkörper zurückzuführen sind.

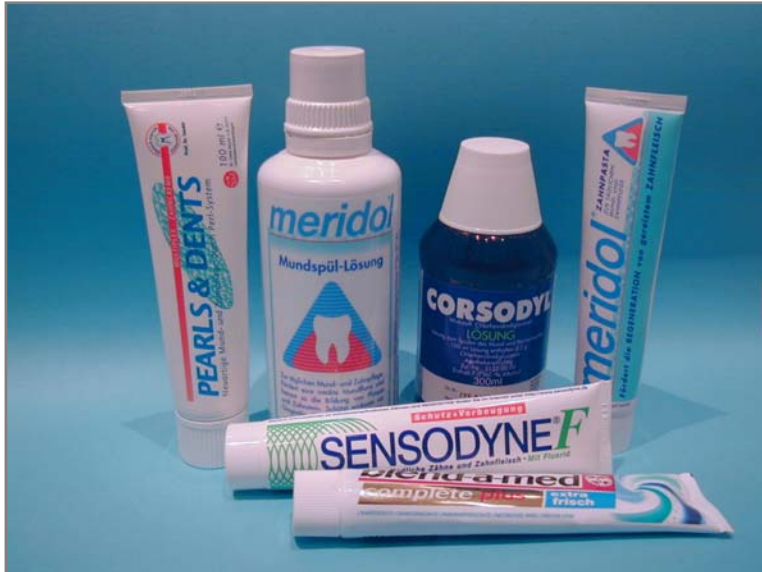
Abb. 9. Die verwendeten Mundhygieneprodukte in der Übersicht.

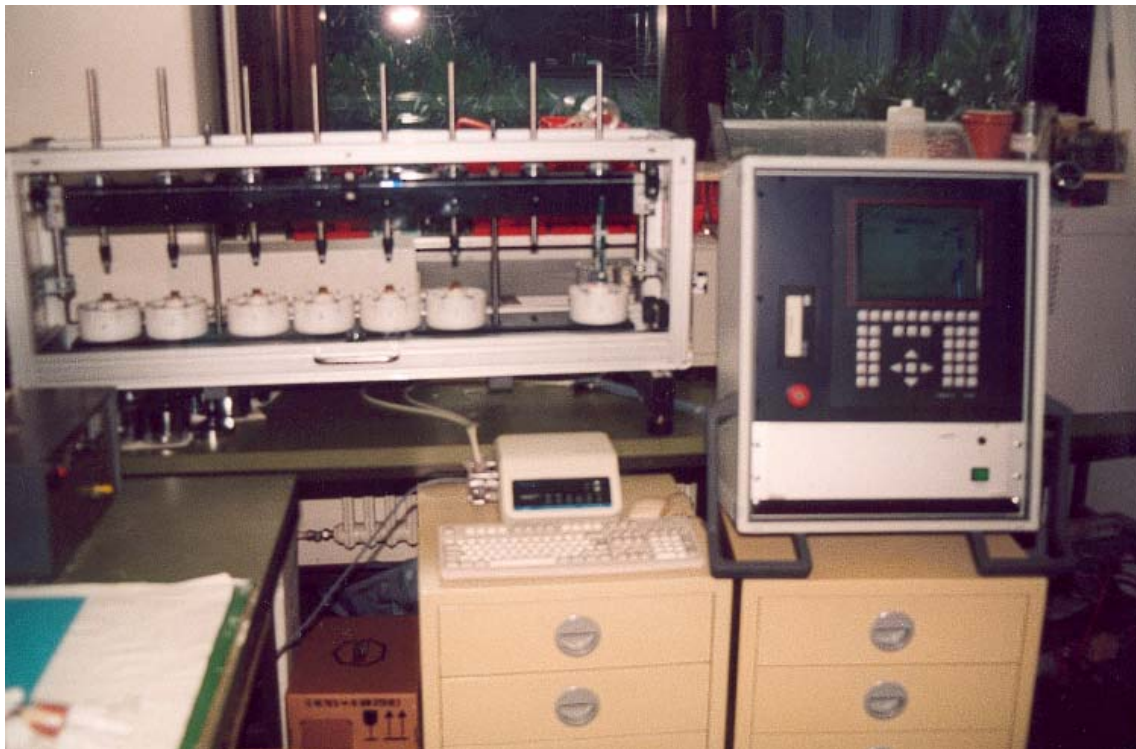
Abb. 10. Der Kausimulator der Fa. WILLYTEC: im Vordergrund rechts die Steuerungseinheit, links daneben die mikroprozessorgesteuerte Pumpe für das Rücklaufsystem der „slurries“. Im Hintergrund links der eigentliche Simulator.

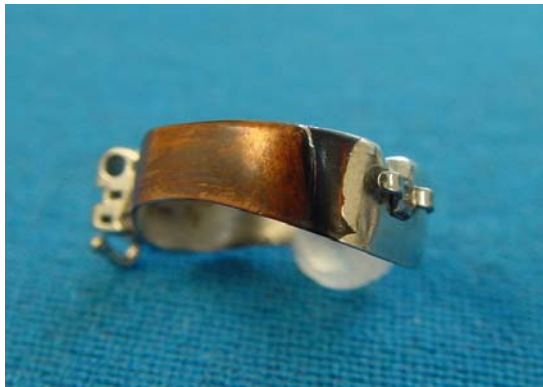
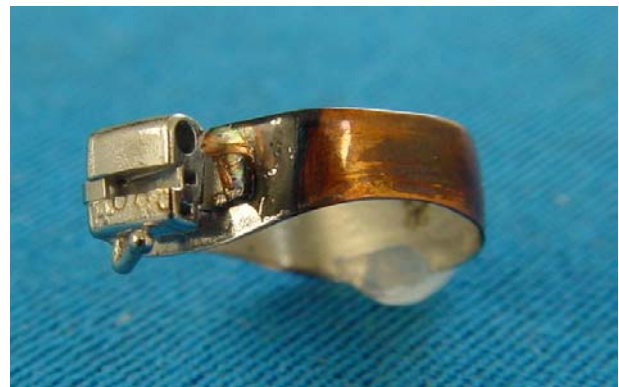
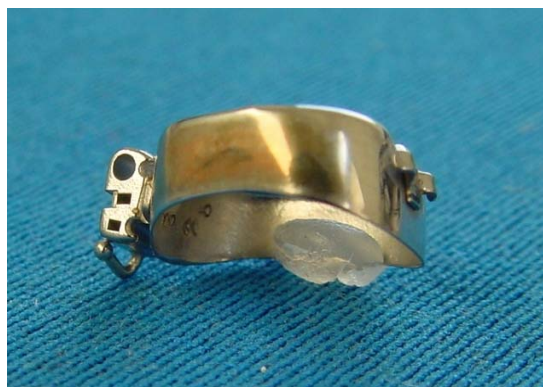
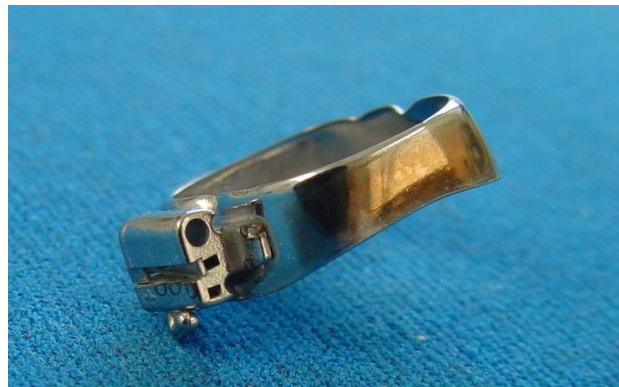
Abb. 19-22. Verkupferte Bänder, die durch korrodierende Messingteile im Pumpsystem entstanden sind. Das freigesetzte Kupfer lagert sich auf den Stahloberflächen ab.

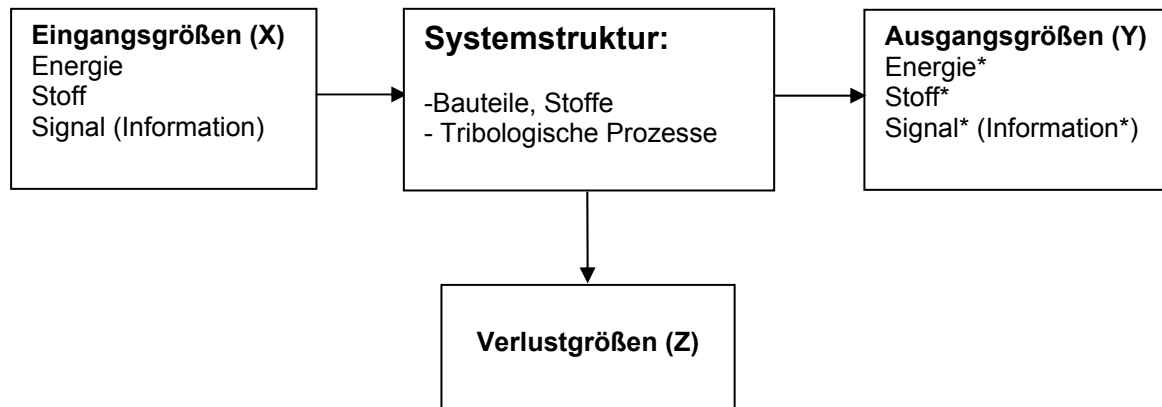
Abb. 44. Allgemeine Darstellung tribotechnischer Systeme [12; S.1].

Tribologische Systeme weisen prinzipiell gleichartige Strukturen auf (siehe Abb. 44). Dabei spielt es keine Rolle, ob es sich um energie- bzw. stoffdeterminierte Systeme oder um signal- bzw. informationsdeterminierte Systeme handelt. Bei energie- und stoffdeterminierten Systemen erfolgt durch die Systemstruktur eine Umwandlung der Eingangsgrößen, die durch Kontakt- und Bewegungsvorgänge von Bauteilen und Substanzen, sprich: von Festkörpern, Flüssigkeiten oder Gasen charakterisiert ist. Dabei treten zwangsläufig Energie- und Materialverluste auf. Bei signal- und informationsdeterminierten Systemen (Telekommunikation, EDV) treten tribologische Prozesse durch die immer moderner werdende elektronische Datenverarbeitung und den abnehmenden Anteil mechanischer Komponenten zusehends in den Hintergrund. Beachtung erfordern sie jedoch nach wie vor bei mechanischen Schaltvorgängen und Speichermedien wie bspw. Festplatten und anderen magnetischen Datenträgern.

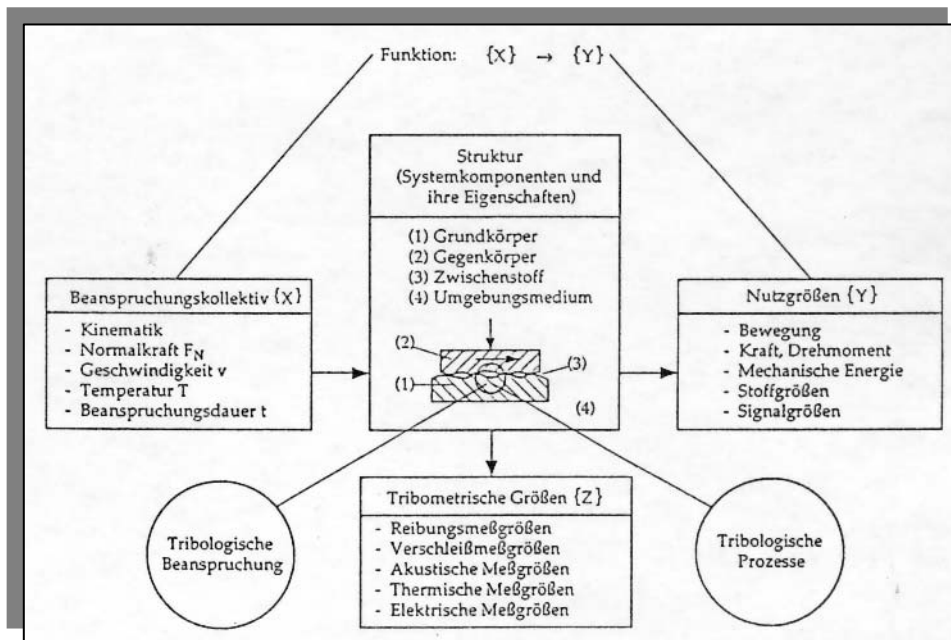
Abb. 45. Kenngrößen und Parameter tribotechnischer Systeme [12; S.13].

Den prinzipiellen Aufbau eines Tribosystems gibt Abbildung 45 wieder. Grundsätzlich beteiligt sind ein Grundkörper und ein dazu in Kontakt tretender Gegenkörper, an denen sich die tribologischen Prozesse abspielen. Grund- und Gegenkörper können durch einen Zwischenstoff (bspw. ein Schmierfilm oder auch ein zu bearbeitender Werkstoff) getrennt sein. Solange sich das System nicht im Hochvakuum befindet, wird die Systemstruktur zusätzlich von einem Medium umgeben – in der Regel ein Gas (Luft) oder eine Flüssigkeit.

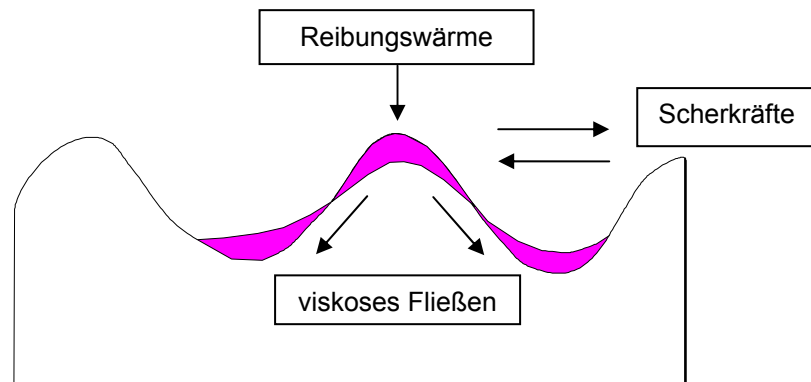
Abb. 49. Schematische Darstellung des Poliervorgangs bei Metallen.
